Tutkimusraportti

Päiväys	19.3.2019
Projekti	Sisäilma- ja rakennetekninen kuntotutkimus
Tilaaaja	Etelä-Savon sosiaali- ja terveystalvelujen kuntayhtymä
Kohde	Mikkelin Keskussairaalan P-rakennus

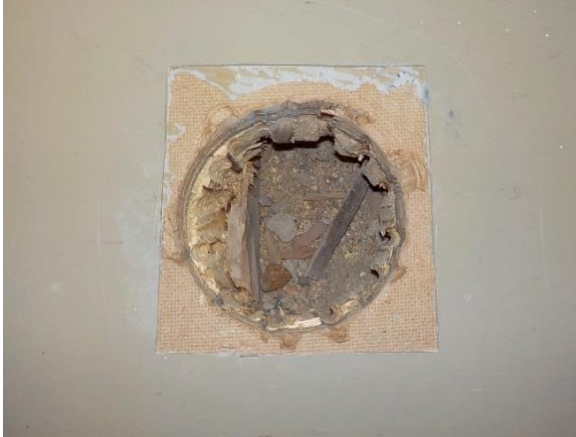
Yleiskuva rakenneavauksesta RA.03 (AP1)

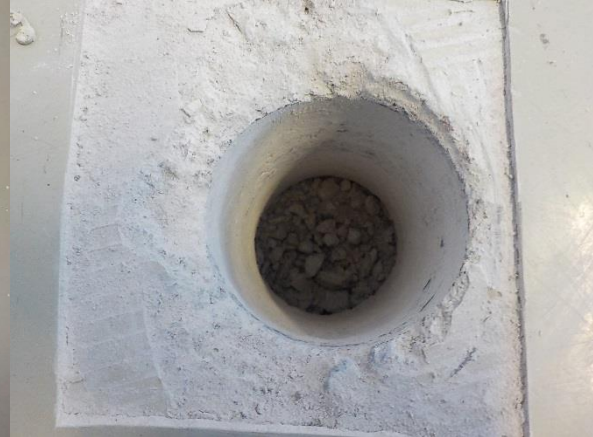
Yleiskuva rakenneavauksesta RA.01 (AP2)

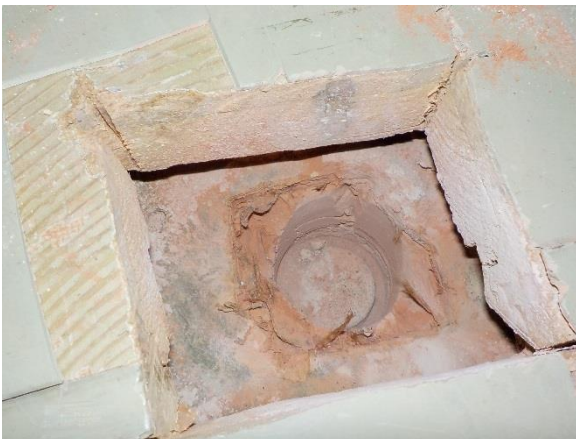
Yleiskuva rakenneavauksesta RA.02 (AP3)

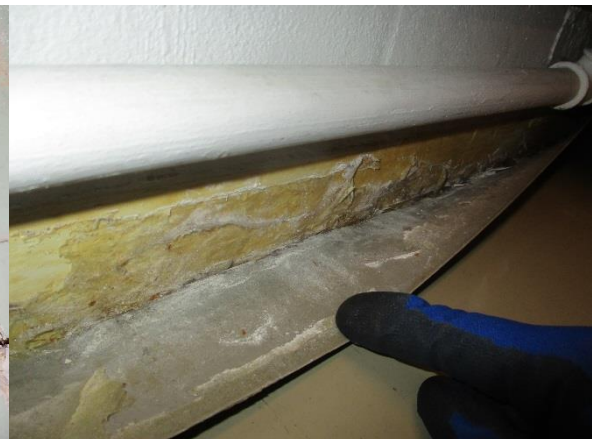
Rakenneavauskohdissa muovimaton alapinnassa havaittiin lievästi kemialliseen vaurioitumiseen viittaavaa hajua, ei kuitenkaan materiaali- tai värimuutoksia, jotka viittaisivat esimerkiksi kosteusvaurioon. Muovisten jalkalistojen takana puolestaan havaittiin merkkejä hallitsemattomasta kosteusrasituksesta, muun muassa liiman "saippuoitumista" ja tummentumia sekä kosteusvaurioon viittaavaa hajua.

Listojen takana merkkejä kosteusrasituksesta

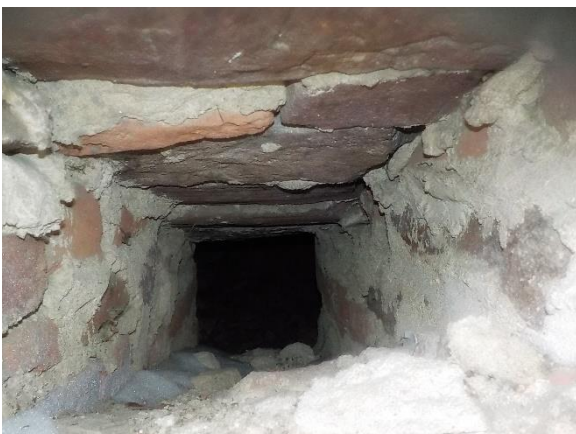
Tuuletusluukku alapohjaan

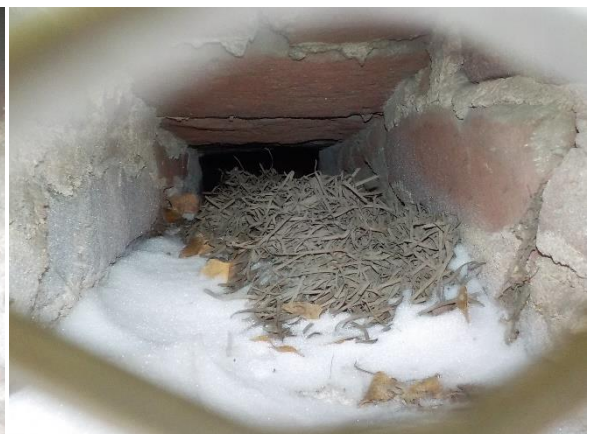
Rakennuksen alapohja on ryömintätalallinen. Ryömintätilan sokkelissa olevat tuuletusluukut tarkastettiin ulkoa ja niiden havaittiin paikoitellen olevan tukkeessa. Alapohjarakenteen alapinnan rakenteita tai alapohjan ryömintätilaa ei saatu tarkastettua käytössä olleella kalustolla.

Tuuletusluukut osittain tukkeessa

- ryömintätilan kosteusteknisen toimivuuden tarkastelu ja korjaustoimenpiteet sen perusteella
 - vähintään poistettava mahdollinen humuspitoinen maa-aines ja muu orgaaninen aines

- varmistettava ryömintätilan perusilmanvaihto esimerkiksi erillisen ilmanvaihtojärjestelmän avulla
 - tarvittaessa rajoitettava maaperän kosteustuottoa ja estettävä sade-/hulevesien pääsy ryömintätilaan

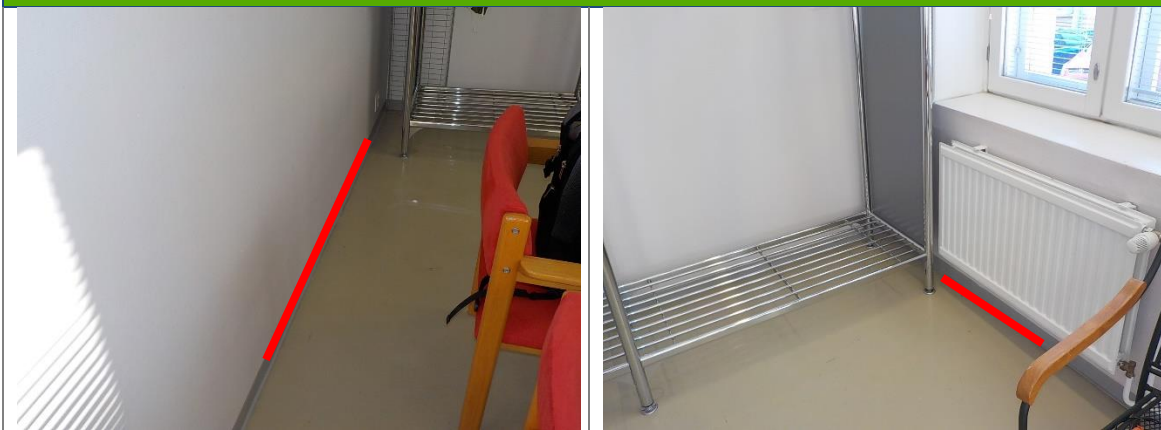
1. kerroksen käytävä 1020, RA.01 AP

Huomioita: Vuotokohtia havaittiin lattia-seinäliittymissä ulkoseinien sekä väliseinien kohdalla.

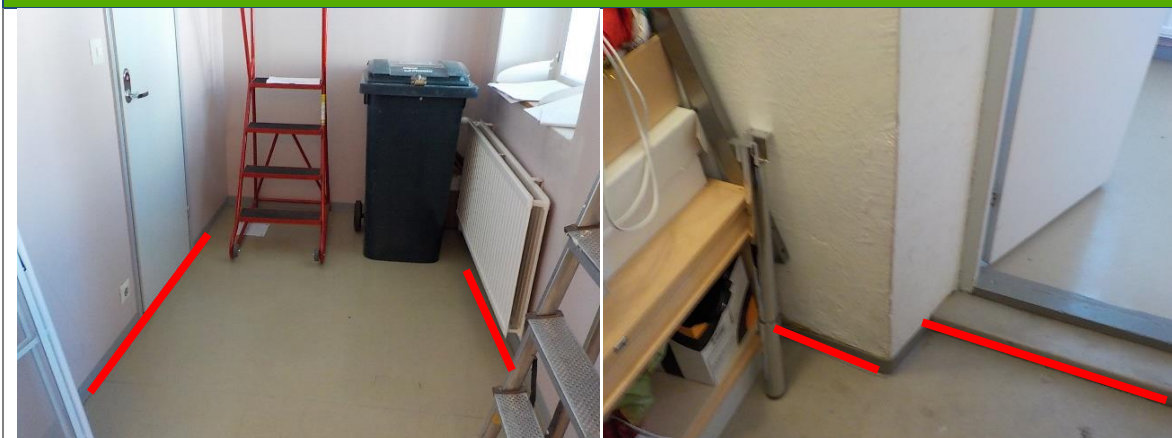
1. kerroksen eteinen 1013, RA.02 AP

Huomioita: Vuotokohtia havaittiin lattia-seinäliittymissä eteisen alueella. Lisäksi vuotokohtia havaittiin viereisen komeron oven kynnyksen kohdalla sekä lattia-seinäliittymän alueella.

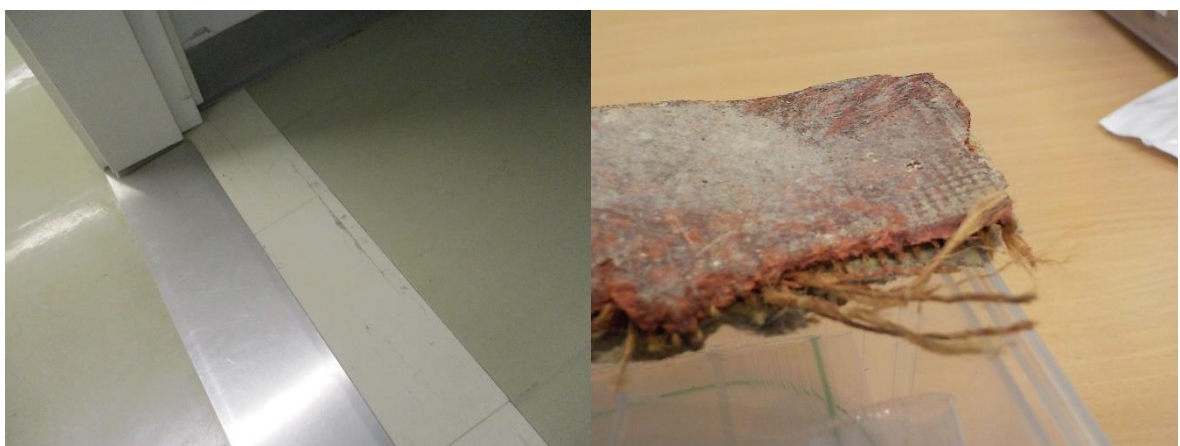
Tunnus	Materiaali	Asbestipitoisuus
ASB.02	Vinyylilaatta + kiinnitysaine	Sisältää asbestia
ASB.03	Lattiapinnoite + kiinnitysaine	Ei sisällä asbestia
ASB.04	Vanha lattiakerros	Ei sisällä asbestia

ASB.02 ja ASB.03 Vinyylilaatta ja muovimatto

MAT.02, ASB.04 Alapohjarakenteen vanha lat-
tiapintamateriaalikerros

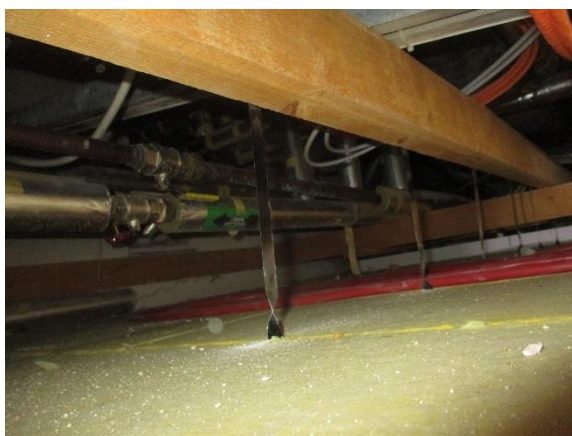
Alapohjarakenteen alapinnassa oleva rappaus on laajalti vaurioitunut ja pudonnut osittain 1. kerroksen alakaton päälle. Alakattorakenteiden yläpuolella on avoimia mineraalivillapintoja (katso myös kohta 10).

Yleiskuva 1. kerroksen alakaton yläpuolelta, rappausta pudonnut levyjen päälle

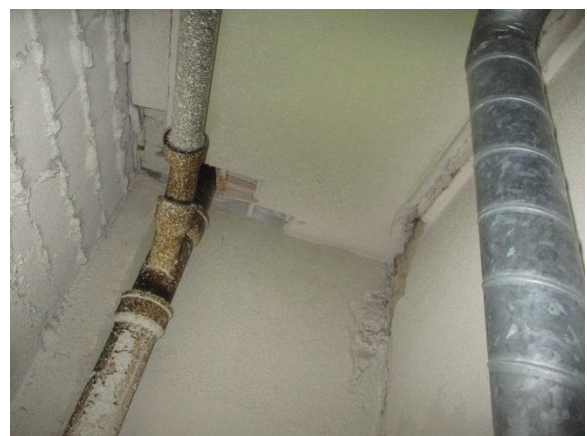
Välipohjarakenteen alapinnassa, nykyisen alakaton yläpuolella, vaurioita rappauksessa

Välipohjarakenteiden alapinnoissa on laajoja vaurioita, joiden takia rakennusmateriaaleja tippuu alakattorakenteiden päälle. Lisäksi, mikäli rakennukseen aiotaan toteuttaa nykyajan vaatimuksia palvelevat LVIS-järjestelmät, vaatisi se uusien läpivientien rakentamista ja vähintään nykyisten alakattorakenteiden purkamista. Myös havaitut kuitulähteet (katso kohta 10) edellyttävät alakattorakenteissa olevien mineraalivillojen poistamista.

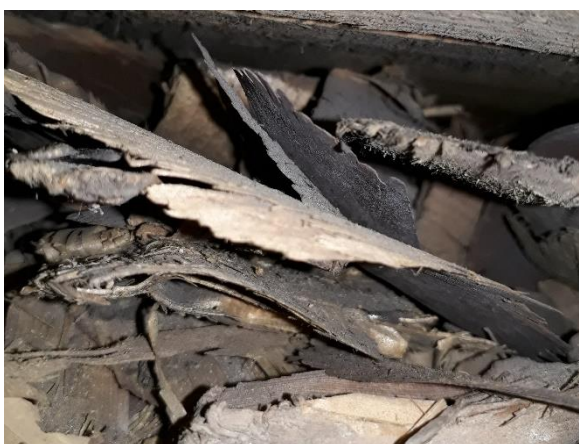
Materiaalinäytteessä MAT.04 havaittiin niukasti normaaleja ulkoilman mikrobeja sekä yksittäinen pesäke kosteusvaurioindikaattorilajistoa *A. versicolor*. Lisäksi näytteessä havaittiin yksittäisiä pesäkkeitä aktinobakteereja. Mikrobilajiston perusteella näytteessä on viitteitä mikrobivauriosta, mutta pesäkkeiden kokonaismäärän perusteella näytettä voidaan pitää tavanomaisena.

MAT.04 Lastueriste, RA.04

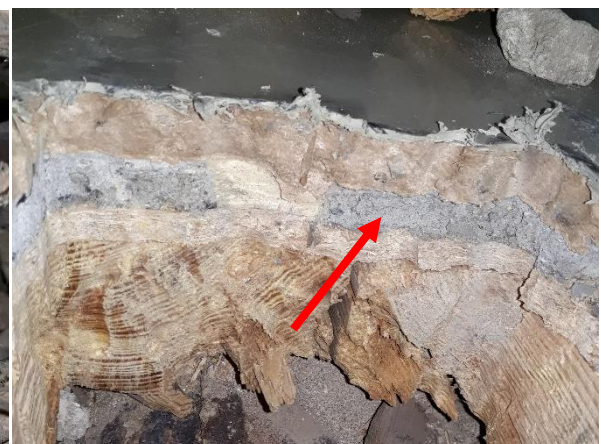
Tunnus	Materiaali	Asbestipitoisuus ja menetelmä (VM/EM) *
ASB.05	Vanha lattiatasoite + pinnoite	Pinnoite sisältää asbestia
ASB.06	Rakennuslevy, alakatto	Sisältää asbestia

ASB.05 Vanha lattiatasoite + pinnoite, RA.04

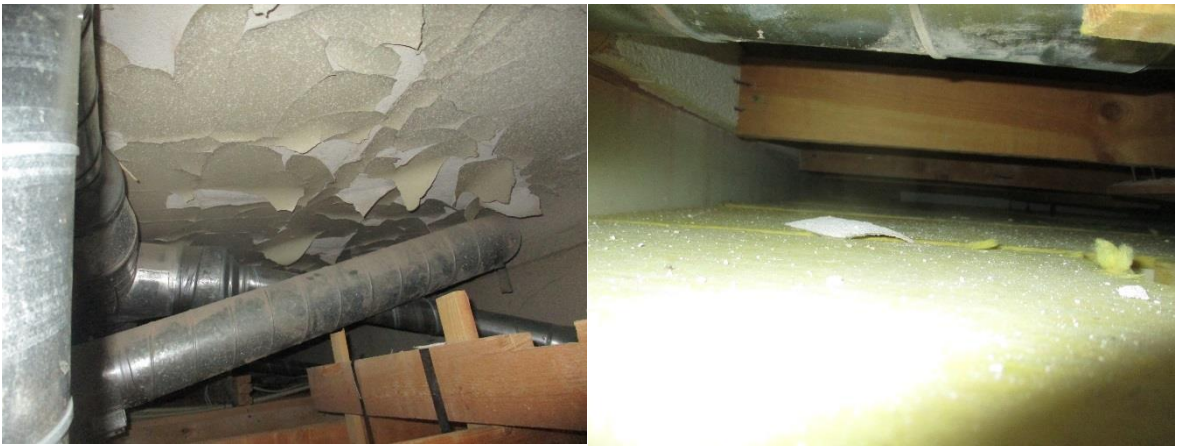
2. Kerroksen alakattorakenteisiin tehtyjen rakenneavausten (RA.09 ja RA.10) ja yleisen tarkastelun yhteydessä havaittiin yläpohjarakenteen rappauksessa halkeamia ja vaurioita. Rappaus on useissa kohdissa irronnut ja rapissut alakattojen päälle. Lisäksi alakattojen päällä sekä talotekniikan eristeinä ja läpivienneissä havaittiin avoimia mineraalivillapintoja.

Yläpohjan alapinnan rappauksessa vaurioita, rappausta ja avoimia mineraalivillapintoja 2. kerroksen alakattojen päällä

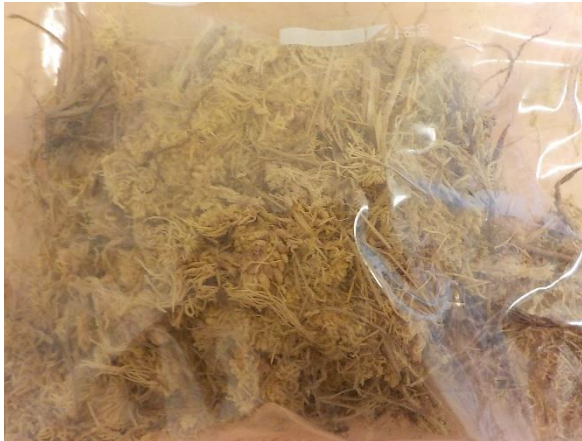
Materiaalinäytteissä MAT.05 ja MAT.06 havaittiin kohtalaisesti normaaleja ulkoilman mikrobeja sekä niukasti bakteereja. Lisäksi näytteessä MAT.06 havaittiin yksittäinen pesäke kosteusvaurioindikaattorilajistoa *Ulocladium sp.* Mikrobien kokonaismäärän perusteella näytteissä on viitteitä mikrobivauriosta, mutta mikrobilajiston perusteella näytteitä voidaan pitää tavanomaisena.

MAT.05 Olkieriste

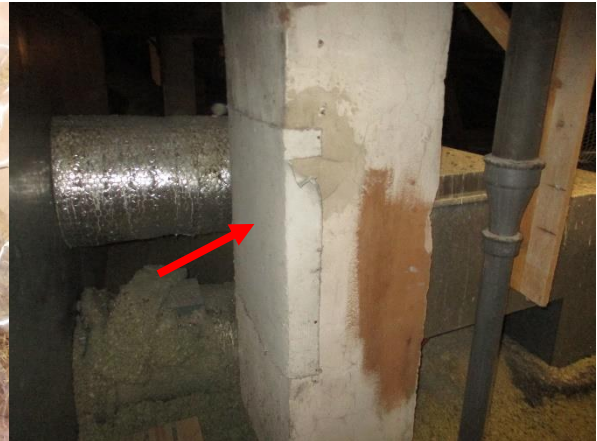
Tunnus	Materiaali	Asbestipitoisuus ja menetelmä
ASB.07	Tasoite, holvi	Ei sisällä asbestia
ASB.08	Pilarisuojaus, yläpohja	Sisältää asbestia

ASB.08 Pilarisuojaus, yläpohja

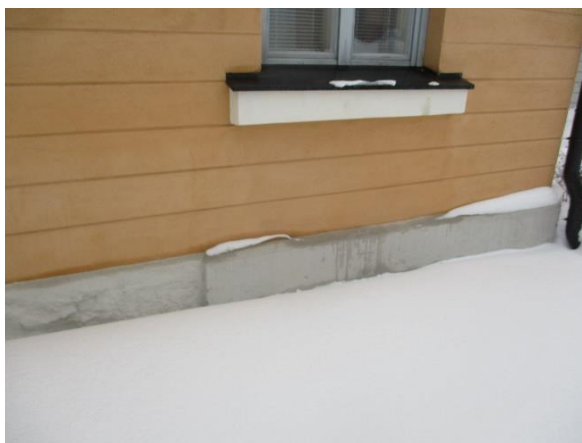
Sokkelirakenteissa sekä julkisivuissa havaittiin paikoittain halkeamia ja rapaamaa sekä seinärakenteeseen kohdistuvasta kosteusrasituksesta aiheutuvia tummentumia.

Sokkelirakenteessa paikoittain tummentumia ja valumajälkiä

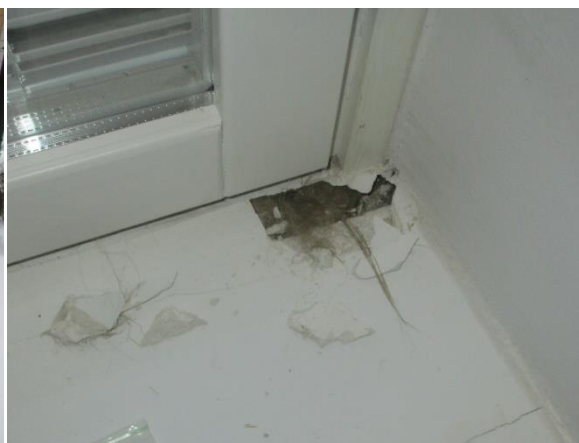
Ikkunarakenteiden rakenneavaus (tilkkeissä mikrobivaurioita)

Tutkimusten yhteydessä ikkunoiden tilkkeistä ja rive-eristeistä otetuissa materiaalinäytteissä havaittiin rakennuksen kaikilla seinustoilla selkeitä mikrobivaurioita. Ikkuna-seinäliittymissä havaittiin selkeitä halkeamia ja tiiveyden puutteita. Ilmavirtaukset saattavat kuljettaa vaurioituneista materiaaleista sisäilmaan mikrobien aineenvaihduntatuotteita ja kasvustojen osasia, joilla on sisäilman laatua heikentävä vaikutus. Ikkunaliittymät suositellaan tiivistämään siirtävänä toimenpiteenä ja uusimaan vaurioituneet eristeet esimerkiksi peruskorjausten yhteydessä.

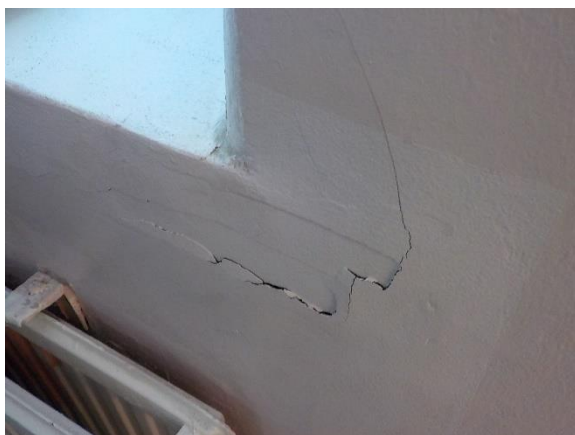
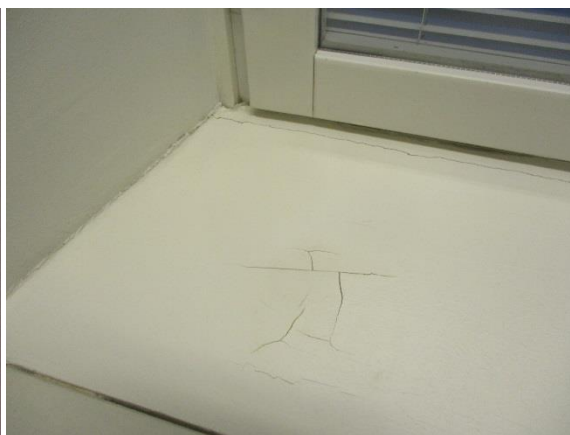
Aistinvaraisessa tarkastelussa havaittiin ulkoseinä- ja julkisivurakenteiden sisäkuoressa sekä ikkunarakenteiden liittymissä ja ikkunapenkeissä paikoittaisia halkeamia ja pinnoitevaurioita.

Halkeamia ulkoseinärakenteissa ja rakenneliittymissä, vaurioita ikkunapenkeissä

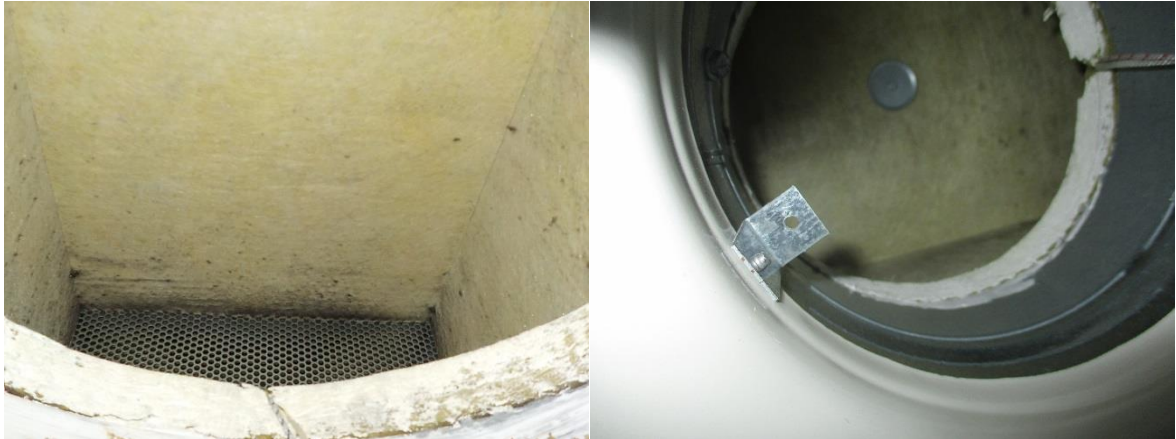
Tuloilmakanavissa ja kanavien pääte-elimissä avoimia mineraalivillapintoja ja likaa

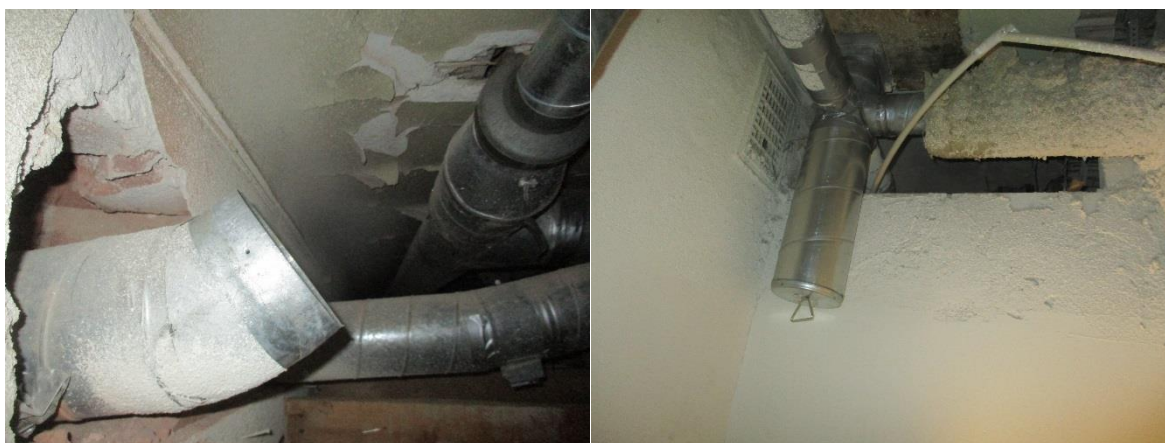
Vanhoissa kanavissa on runsaasti epäpuhtauksia ja muun muassa rakennusjätettä, jotka leviävät sisäilmaan hallitsemattomasti vanhojen hormien ja vanhojen rakenteiden läpi kulkevien ilmavirrausten mukana heikentäen sisäilman laatua.

Avoin IV-hormin pää alakattorakenteen yläpuolella, rakenteissa vanhoja IV-hormeja ja avoimia läpivientejä sekä avoimia mineraalivilloja.

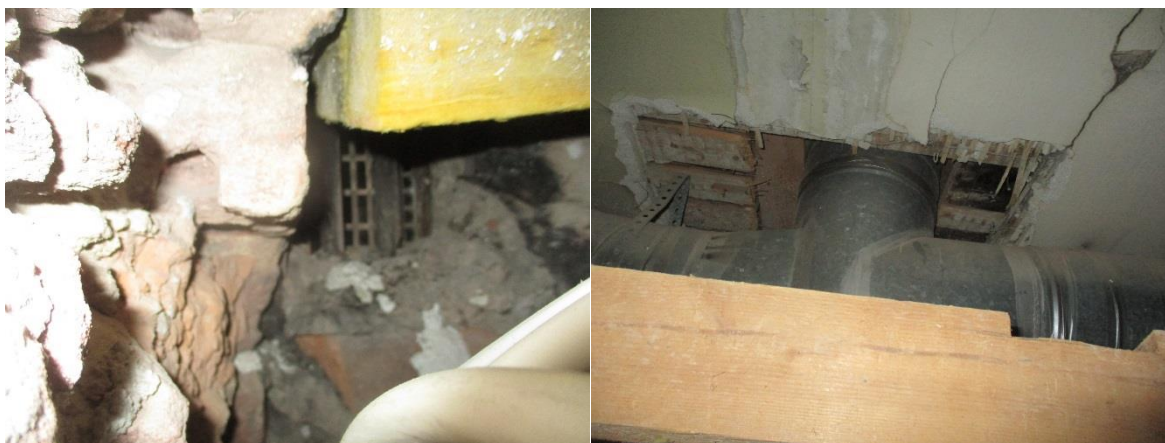
Rakenteissa avoimia IV-läpivientejä ja vanhoja hormoneja, joissa muun muassa rakennusjätettä ja mineraalivilloja.

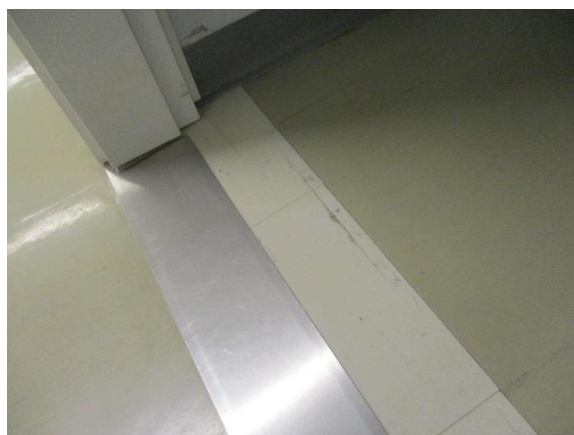
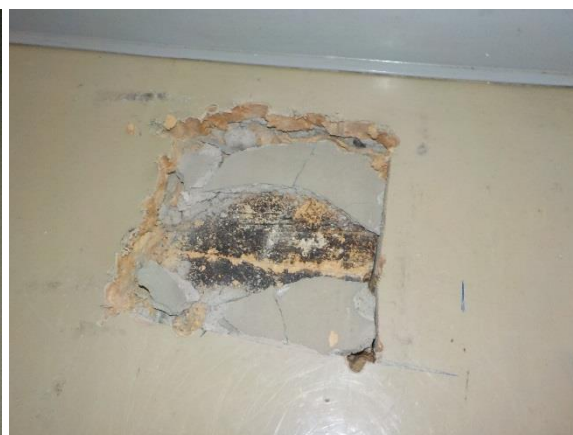
ASB.02, vinyylilaatta ja liima (vasen) ja vanha bitumiliima tms. (oikea)

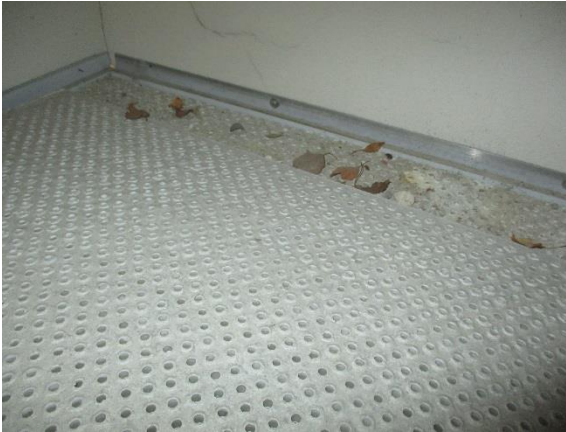
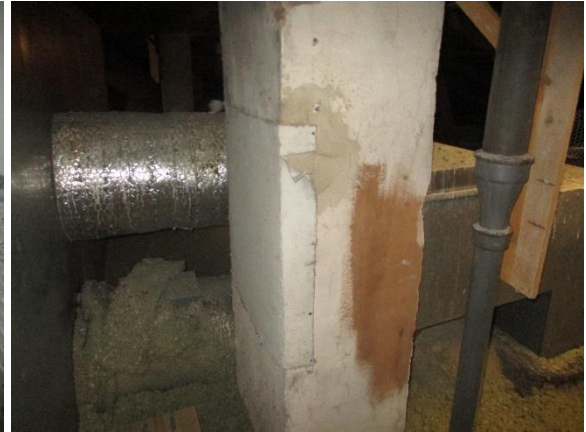
ASB.05, märkätilojen alakattolevy (vasen) ja ASB.08, pilarisuojaus (oikea)
