Tutkimusraportti

Päiväys	27.6.2019
Projekti	Sisäilma- ja rakennetekninen kuntotutkimus
Tilaaaja	Etelä-Savon sosiaali- ja terveystalvelujen kuntayhtymä
Kohde	Mikkelin Keskussairaalan Q-rakennus

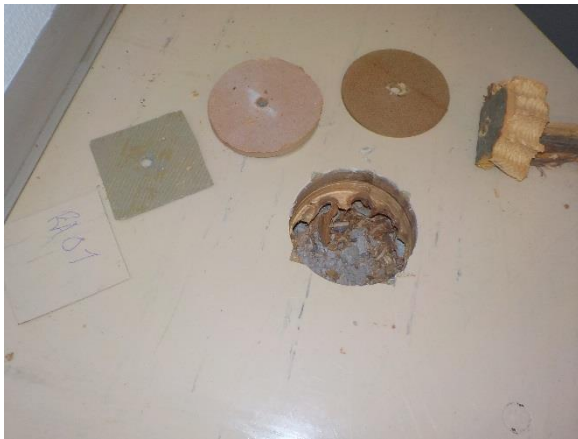
Kuva 1. Yleiskuva rakenneavauksesta RA.01, avauksen ympärillä erilaisia lattiamateriaaleja

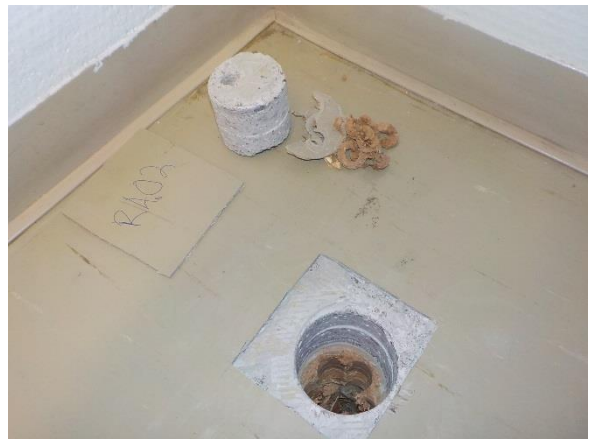
Kuva 2. Yleiskuva rakenneavauksesta RA.02, avauksen ympärillä erilaisia lattiamateriaaleja

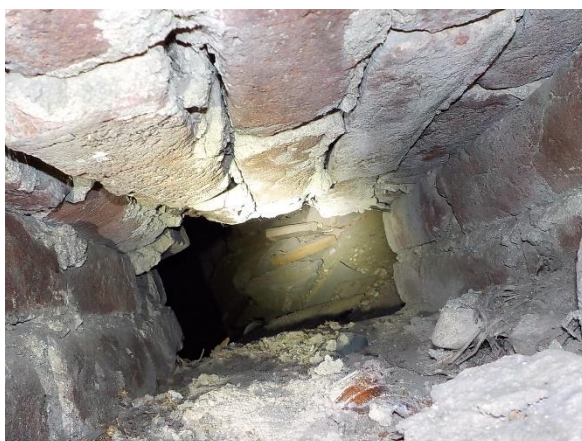
Rakennuksen alapohja on ryömintätilallinen. Ryömintätilan sokkelin tuuletusluukkuja tarkasteltiin ulkopuolelta ja niiden havaittiin paikoittain olevan tukkeessa. Alapohjarakenteen alapinnan rakenteita tai ryömintätilaa ei saatu kattavasti tarkastettua käytössä olleilla välineillä. Tuuletusluukkujen kautta ryömintätilassa havaittiin vanhaa rakennusmateriaalijätettä.

Kuva 5. Tuuletusluukku alapohjaan

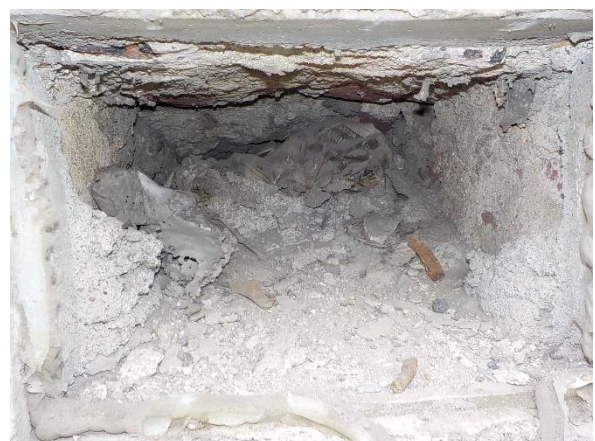
Kuva 6. Tuuletusluukut osittain tukkeessa

- varmistettava ryömintätilan perusilmanvaihto esimerkiksi erillisen ilmanvaihtojärjestelmän avulla
 - tarvittaessa rajoitettava maaperän kosteustuottoa ja estettävä sade-/hulevesien pääsy ryömintätilaan

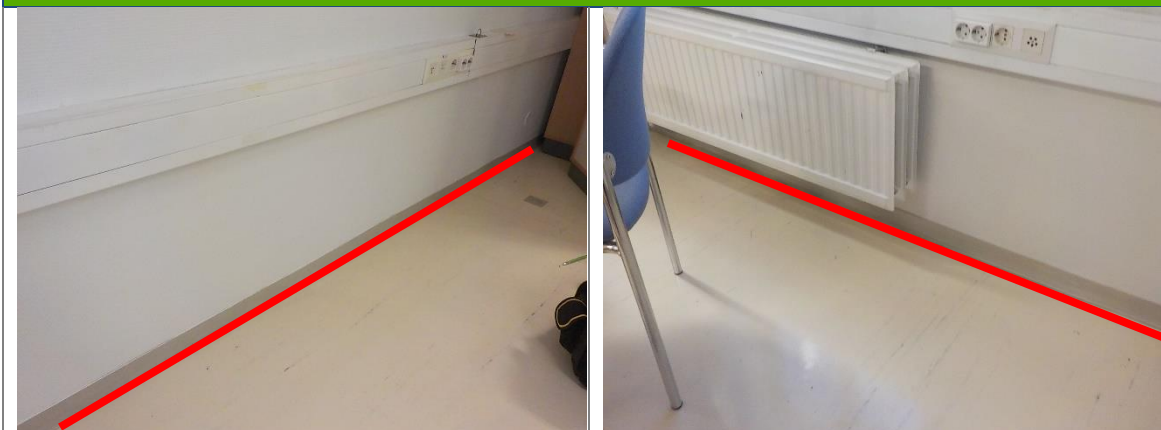
Kuvat 7. ja 8. Neuvotteluhuone, RA.01 AP

Vuotokohtia havaittiin lattian ja ulkoseinän liittymien alueella. Vuodot olivat pistemäisiä, toistuvia ja selkeitä.

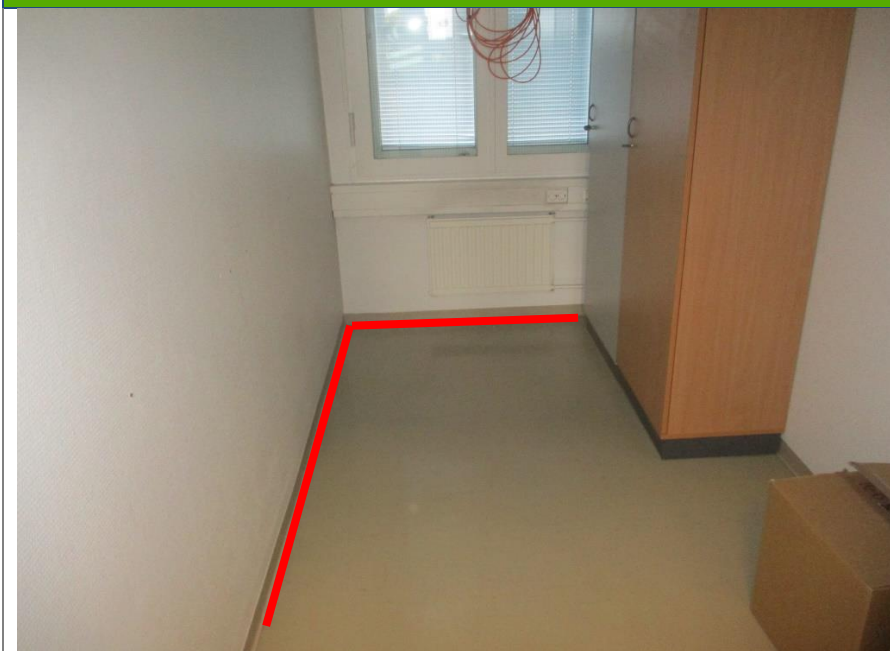
Kuva 9. Varastotila, RA.02 AP

Vuotokohtia havaittiin lattia-seinäliittymissä ulko- ja väliseinien alueella. Vuodot olivat toistuvia ja selkeitä.

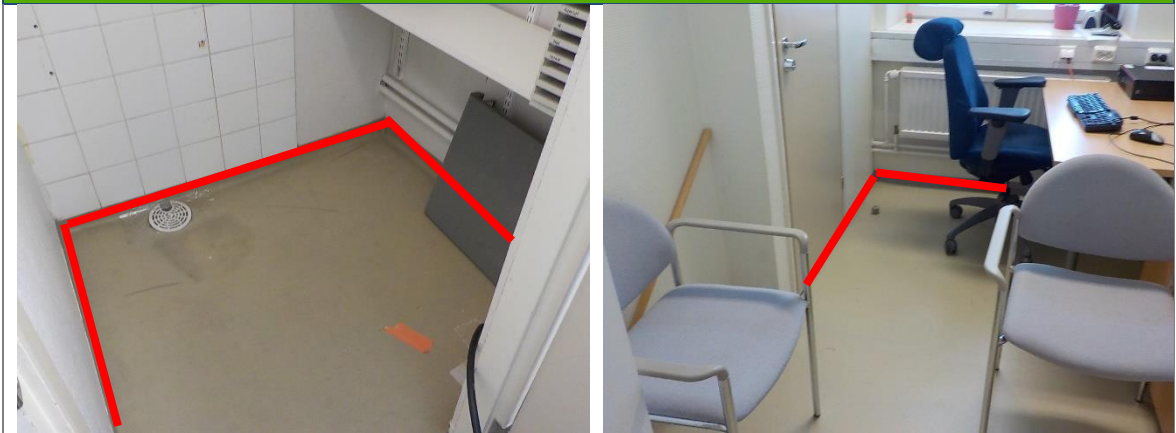
Kuvat 10. ja 11. Toimisto/Kirjasto, RA.03 AP

Vuotokohtia havaittiin lattia-seinäliittymissä ulkoseinien sekä väliseinien kohdalla. Lisäksi vuotokohtia havaittiin varastotilaan johtavan kynnyksen alueella. Vuodot olivat pistemäisiä, toistuvia ja selkeitä.

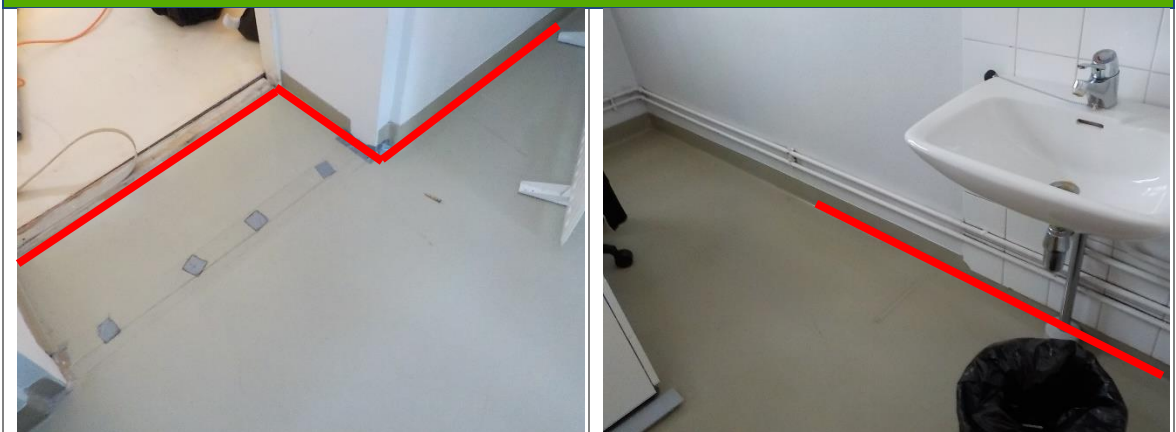
Kuvat 12. ja 13. Toimistotila 2, RA.04 AP

Vuotokohtia havaittiin lattia-seinäliittymissä väliseinien sekä kynnysrakenteen kohdalla. Kynnyksen kohdalla vuodot olivat toistuvia ja selkeitä, väliseinäliittymän osalta vuodot olivat pistemäisiä.

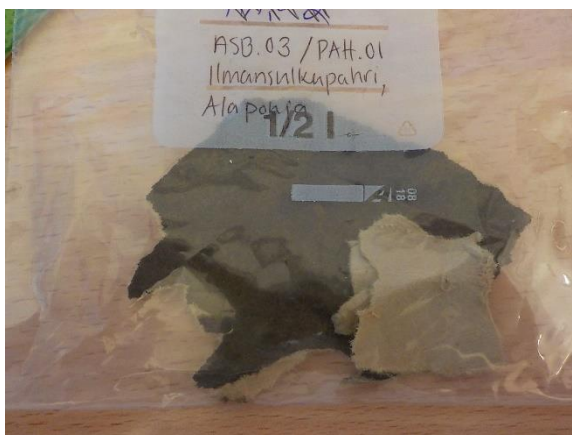
Kuva 14. ASB.03/PAH.01 Ilmansulkupahvi

Alapohjarakenteen ilmansulkupahvista tai vanhasta lattiapinnoitteesta ja sen kiinnitysaineesta otettujen materiaalinäytteiden ei havaittu sisältävän asbestia. Lisäksi ilmansulkupahvista otetun materiaalinäytteen ei todettu sisältävän vaarallisen jätteen raja-arvon ylittäviä PAH-pitoisuuksia. Edellä mainitut materiaalit voidaan näin ollen mahdollisten korjaus- ja purkutöiden osalta käsitellä normaalisti. Purkutöiden yhteydessä on huomioitava rakenteissa todetut mikrobivauriot.

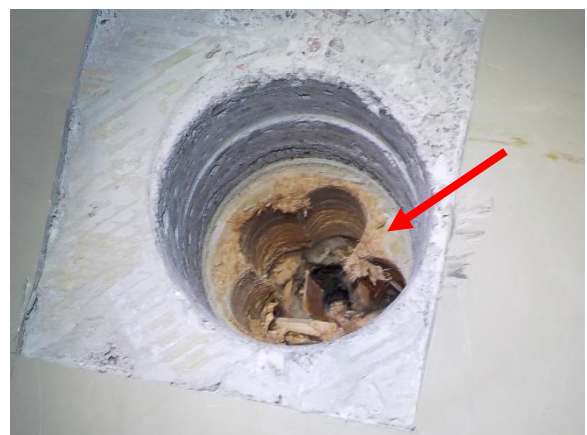
Kuva 15. ASB.04 Vanha lattiapinnoite ja kiinnitysaine

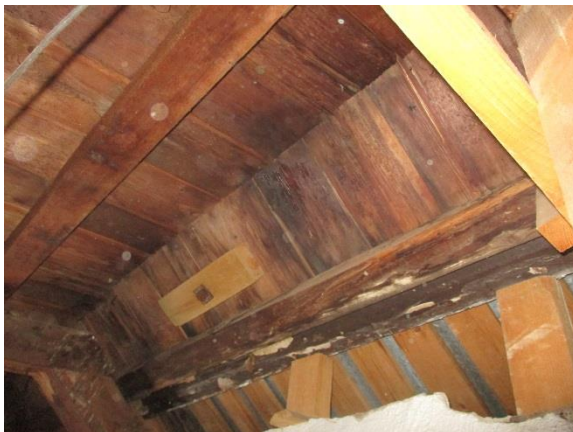
Vesikaton kantavissa puurakenteissa ei havaittu laajamittaisia ja merkittäviä vaurioita, kuten lahoa. Yksittäisiä vaurioituneita kohtia havaittiin lähinnä läpivientien ympärillä. Kantavissa puurakenteissa ja aluslaudoituksissa oli laaja-alaisesti valumajälkiä, jotka ovat peräisin vesikattovuodoista tai peltikatteen alapintaan tiivistyneestä kosteudesta.

Kuva 18. Harjalla vuotojälkiä

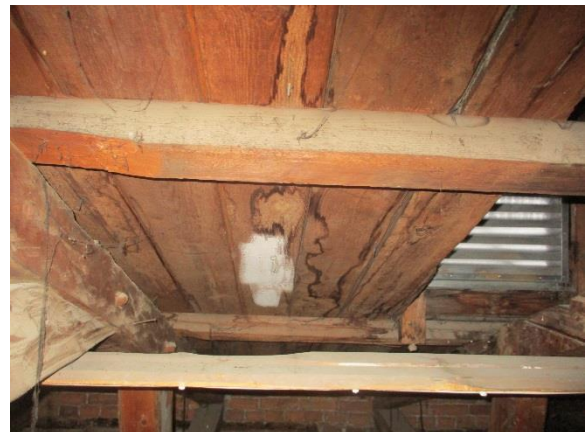
Kuva 19. Valumajälkiä aluslaudoituksessa

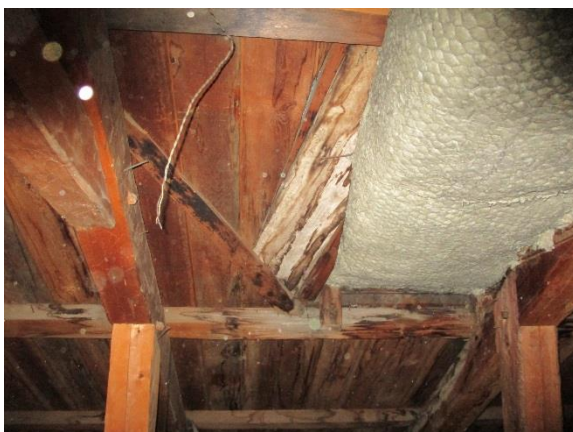
Kuva 20. Kosteusjälkiä läpiviennin ympärillä

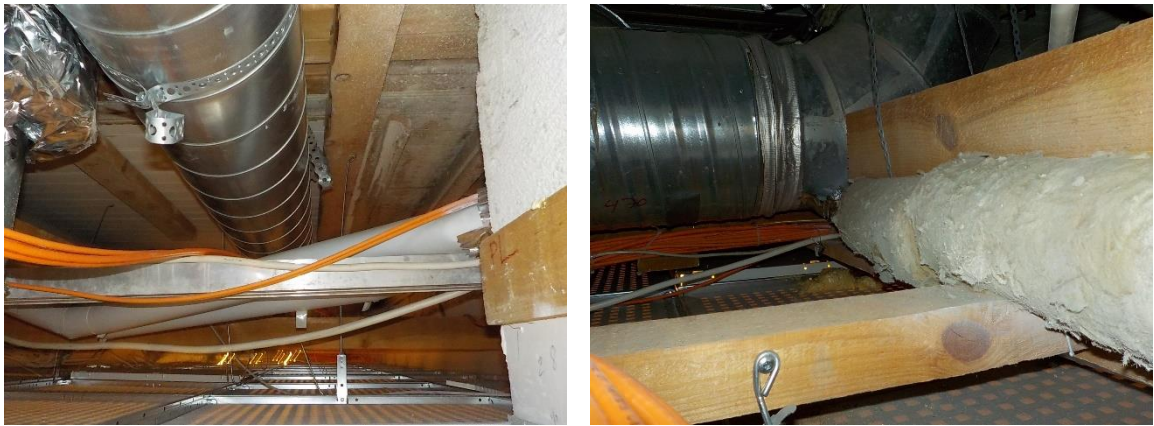
eristeinä havaittiin avoimia mineraalivillapintoja (sisäilman kuitupitoisuuksista kohdassa 9). Alakattojen päällä oli lisäksi paikoittain runsaasti epäpuhtauksia, kuten hiekkaa.

Kuvat 22. ja 23. Alakattorakenteiden päällä kulkee talotekniikkaa, joiden mineraalivillaeristeet avoimina. Alakattolevyjen päällä mm. hiekkaa.

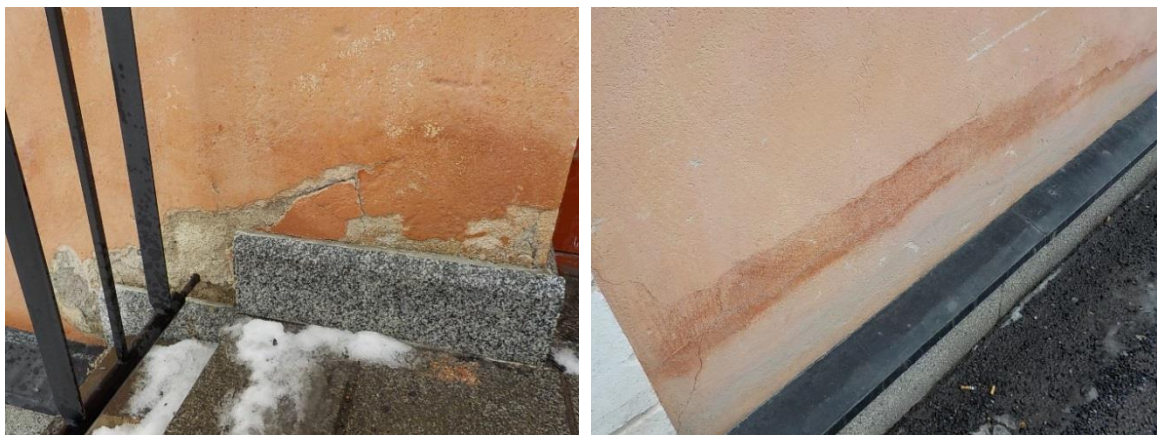
Julkisivujen rappauspinnoissa sekä sokkeliosuuksissa oli havaittavissa halkeamia ja rapaumaa sekä kohonneesta kosteusrasituksesta aiheutuvia tummentumia. Sadevedet ohjataan rakennuksen vesikatolta rännien ja syöksytorvien avulla rakennuksen vierustoille. Sokkeli on paikoittain matala, erityisesti rakennuksen itäpuolella. Sisäpihanpuoleisella seinustalla havaittiin sadevesirännissä vuotokohta, josta vesi roiskuu rakennuksen seinustalle.

Kuvat 24. ja 25. Halkeamia, rapaumaa ja tummentumia rakennuksen julkisivussa

- rappauksessa olevien vaurioiden korjaus
- rappauspintojen vesipesu
- rappauspintojen huoltokäsittely silikaattimaalilla kahteen kertaan tai perinteisellä kalkkimaalilla kolmeen kertaan
- sokkeleiden paikkakorjaukset ja sisäänkäyntien seinien paikkakorjaukset
- vesipellitysten uusiminen tarvittavilta osin.

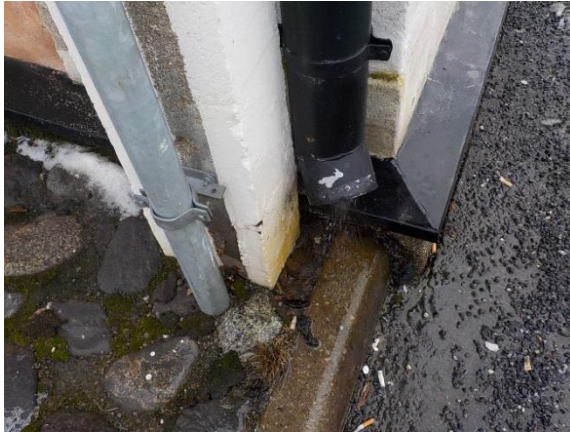
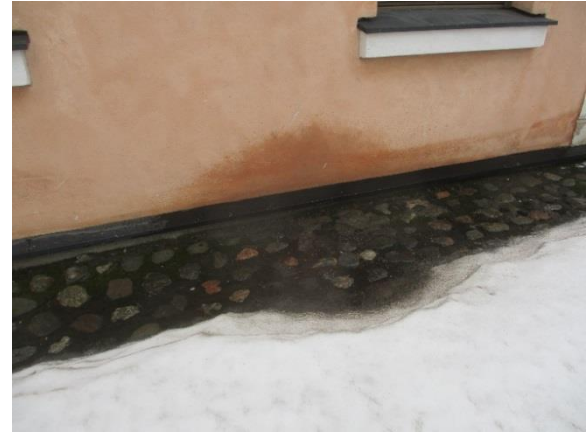
Kuvat 26. ja 27. Sadevesien puutteellinen ohjaus aiheuttaa julkisivurakenteille kosteusrasitusta

Julkisivurakenteet on kunnostettu lähtötietojen perusteella 2000-luvulla. Julkisivurappaukset ja sokkeliosuudet suositellaan paikkakorjaamaan ja huoltomaalaamaan muiden, liittyvien korjausten yhteydessä. Rakennuksen sadevesien ohjaukseen kauemmas rakennuksen vierustoilta suositellaan kiinnittämään huomiota, jotta julkisivurakenteet eivät altistu jatkuvalle, hallitsemattomalle kosteusrasitukselle.

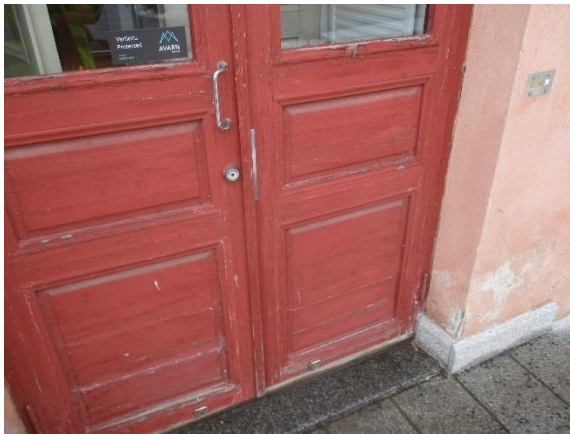
Kuva 28. Ulko-ovissa kulumaa ja vaurioita maalipinnassa

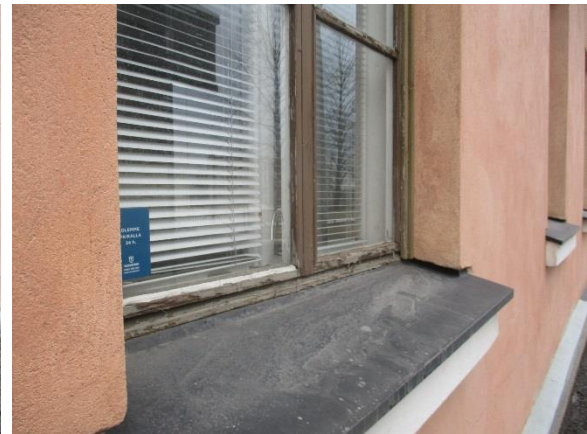
Ikkunarakenteissa ei havaittu merkittäviä rakenneteknisiä puutteita tai vaurioita, mutta varsinkin ulkopuitteet ovat haristuneet ja niissä on pinnoitevaurioita, samoin ulko-ovissa. Ikkunoiden ja ovien liittymissä ulkoseinään on julkisivurappauksessa paikoittaisia halkeamia.

Kuva 29. Ikkunoissa haristumaa ja pinnoitevaurioita

- vaurioituneiden ikkunaeristeiden poistaminen ja uusiminen
 - samassa yhteydessä ikkunoiden ja ulko-ovien kunnostus tai uusiminen.

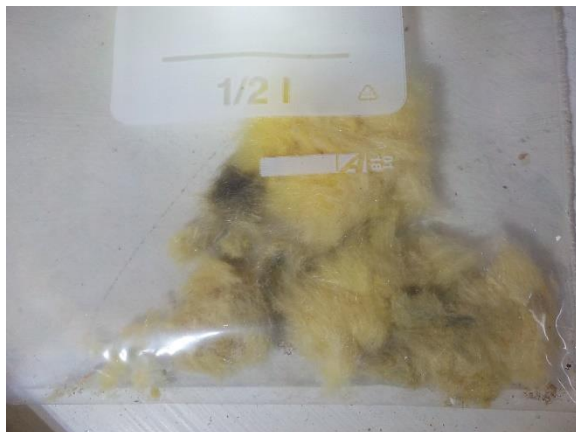
Materiaalinäytteissä MAT.05 ja MAT.06 havaittiin runsaasti normaaleja ulkoilman mikrobeja sekä aktinobakteereja. Pesäkkeiden kokonaismäärän ja mikrobilajiston perusteella näytteiden materiaalit ovat mikrobivaurioituneita.

Kuva 30. MAT.05 Mineraalivilla, villassa ulkoilmasta peräisin olevia epäpuhtauksia.

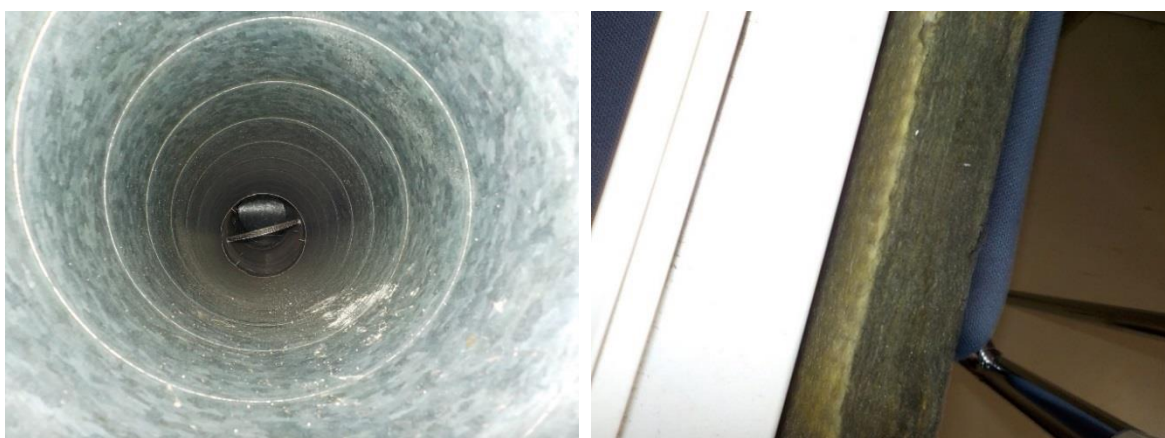
Kuvat 31. ja 32. Tuloilmakanavissa ja kanavien päätte-elimissä jonkin verran pölykertymää ja likaa

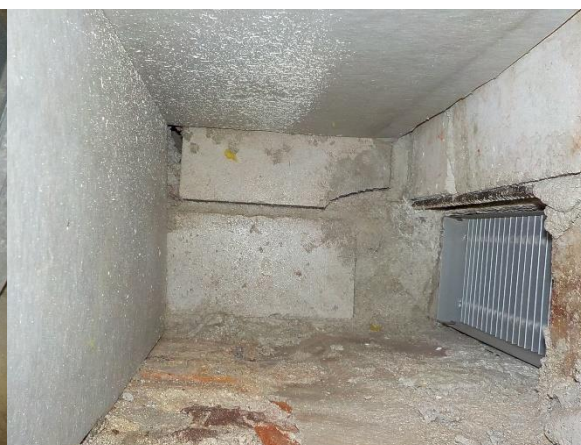
Rakennuksen vanhan ilmanvaihtojärjestelmän siirtoilmakanavina on ollut käytössä käytävästä toimitustiloihin sekä taukotilaan väliseinissä kulkevat siirtoilmakanavat. Siirtoilmakanavissa havaittiin jonkin verran pölykertymää ja likaa sekä avoimia mineraalivillapintoja.

Kuva 34. Siirtoilmakanavassa mineraalivillalevyjä ja likaa

IV-konehuoneen osalta tilojen tuleva käyttötarkoitus ja muiden peruskorjausten ajankohta määrittelevät myös IV-järjestelmän uusimistarpeen. Tuloilmakanavissa havaittujen epäpuhtauksien takia IV-järjestelmä suositellaan tarkastamaan ja nuohoamaan. Mikäli järjestelmässä ei havaita puutteita, voidaan suodattimien vaihtoväliä tihentämällä pyrkiä ehkäisemään epäpuhtauksien kertymistä kanavistoon. Kanavissa oleviin kuitulähteisiin suodattimien vaihtamisella ei ole vaikutusta. Jos siirtoilmareitit aiotaan säilyttää käytössä nykyisellään, suositellaan ne puhdistamaan ja avoimet mineraalivillapinnat poistamaan/ummistamaan.

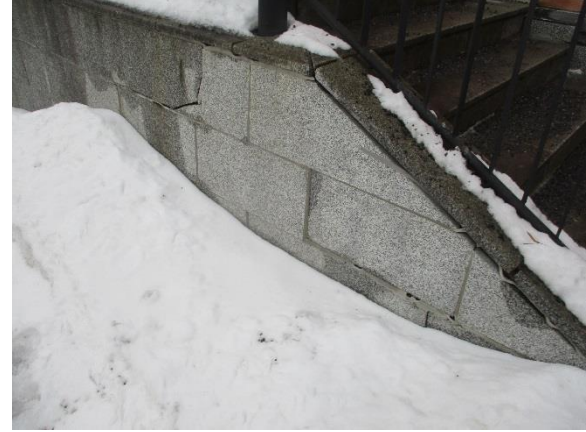
Kuva 38. Portaissa halkeamia ja vaurioita

Katteiden puuttuminen portaikkojen päältä altistaa rakenteen kohonneelle kosteusrasitukselle. Sadevesi rasittaa myös julkisivurakenteita roiskuessaan portaikoista ympäröiviin rakenteisiin. Vuoden 1999 julkisivujen kuntotarkastusraportissa on mainittu, että portaiden vaurioituminen on mahdollisesti aiheutunut koko rakennuksen itäpäädyn lievistä painumisista. Painumisen selvittämiseksi on suositeltu tekemään pohjatutkimus, mutta sen toteuttamisesta ei ollut tietoja käytävissä.

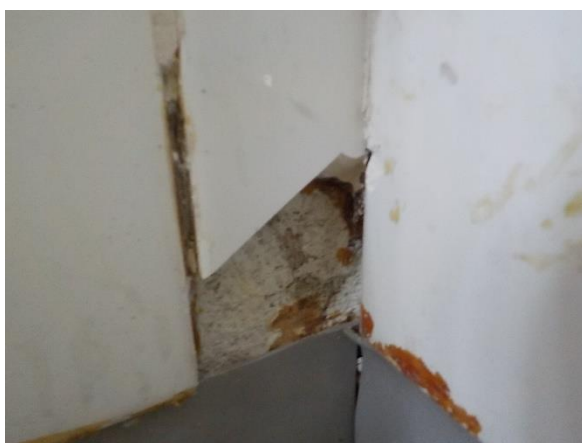
Tunnus	Materiaali	Asbestipitoisuus
ASB.01	Seinälaatta + <u>saumausaine</u> ja kiinnitysaine	Sisältää asbestia, antofylliitti
ASB.02	<u>Alakattolevy</u>	Sisältää asbestia, krysotiili
ASB.03	Ilmansulkupahvi, alapohja	Ei sisällä asbestia
ASB.04	Vanha lattiapinnoite + kiinnitysaine	Ei sisällä asbestia
Tunnus	Materiaali	Tulos*
PAH.01	Ilmansulkupahvi	< 30 mg/kg

Kuva 39. ASB.01 Seinälaatan saumausaine

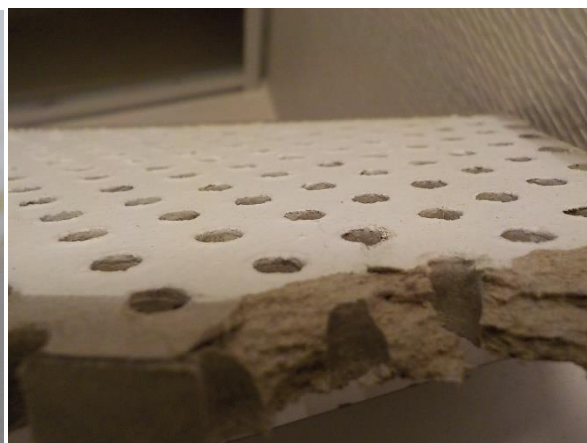
Kuva 40. ASB.02 Alakattolevy

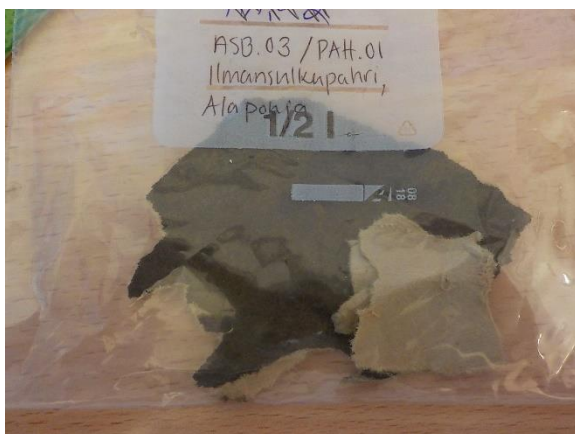
Kuva 41. ASB.03/PAH.01 Ilmansulkupahvi

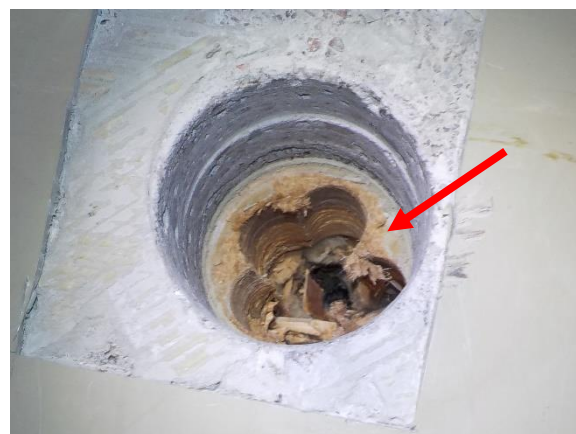
Kuva 42. ASB.04 Vanha lattiapinnoite ja kiinnitysaine
