# Korjaustarveselvitys

MIKKELIN KESKUSSAIRAALA

TULVAVESIVAHINGON AIHEUTTAMAT TOIMENPITEET

LOPPUDOKUMENTAATIO

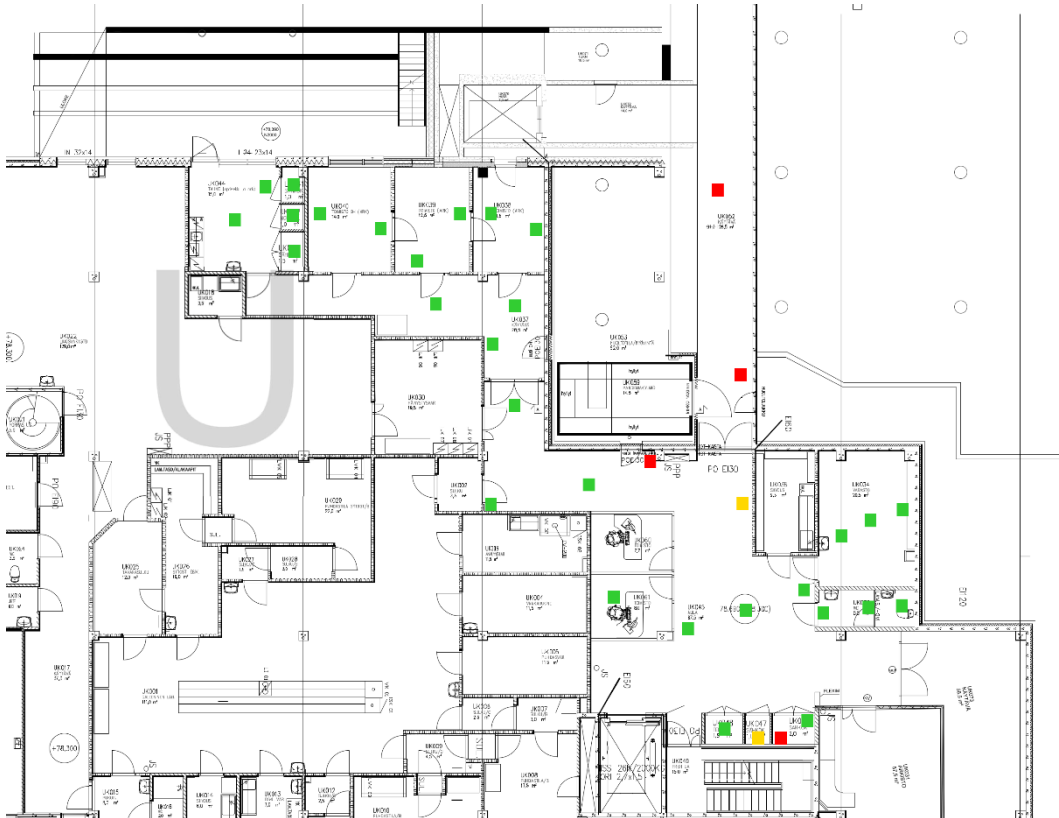
- rakennusosalle on tehty lisätutkimuksia viiltomittauksin. Viiltomittaukset on koottu alla olevaan piirustukseen. Vihreä merkintä tarkoittaa, että muovimaton liimatilan kosteus on normaali tai se ei ainakaan ylitä rakenteen vaurioitumiseen viittaavaa kosteuden rajaa. Mattojen poistamista koko alueelta ei tarvita, reuna-alueen poistot ovat riittäviä. Pienistä tiloista, kuten sähkö- ja telekeskus, on kuitenkin järkevintä poistaa matto kokonaan.

- U-osalta kohti K-osaa vievän käytävän lattiapinnoitteen liimatila on alustavien viiltomittauksien perusteella märkä niin reunoilta kuin keskeltä käytävää. Muovimatto/muovilaatta puretaan käytävän reuna-alueilta vahingosta johtuen. Käytävän lattiarakenteen rakennusfysikaalinen toiminta varmistetaan rakenteen kosteusjakauman toteutamiselle porareikämittauksin. Porareikämittaukset voidaan toteuttaa ennen purkavia töitä. Tämä vaikuttaa kokonaispurkuarvioon eli onko kuitenkin järkevää poistaa nykyinen pinnoite kokonaisuudessaan ja asentaa lattiaan siihen paremmin soveltuva materiaali.

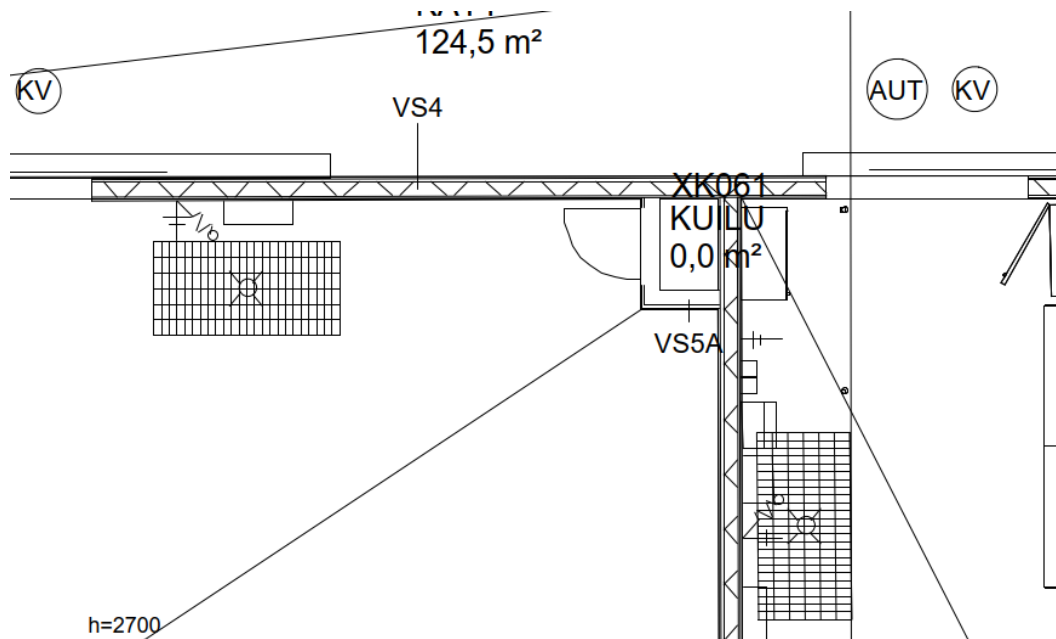
- XK033 Vuodehuolto, tilan kulmassa käytäväseinällä on kuilu. Kuilussa olevissa putkissa on ollut vahingon aikaan vuotoa. Vuoto havaittiin myös eilen tarkistusluukun kautta ja betonipinta sekä putkieristeet olivat märkiä. Levyrakenteissa on kuilun puolella mikrobikasvustoa sekä väliseinän teräsranka oli ruostunut. Vuotoa on siis ollut aiemminkin. Sovittiin, että kuilun levyrakenteita avataan tarkistusluukun yläreunan korkoon. Tämä tarkoittaa näiltä osin laatoituksen purkamista. Purkujen jälkeen linjataan mitä toimenpiteitä mahdollisesti vielä tarvitaan. Toimenpiteet koskevat alla piirustuksessa XK061 merkittyä kuilua.

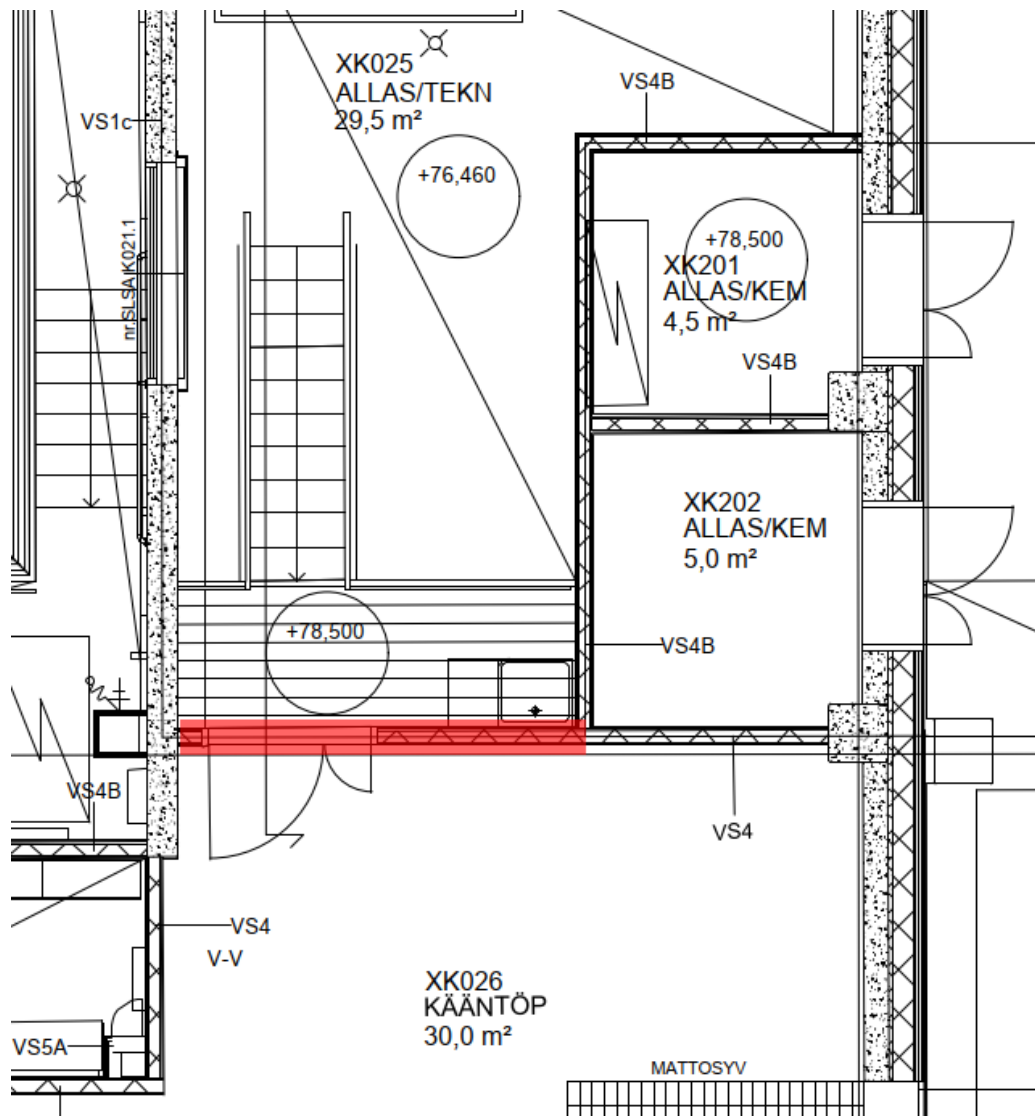
- XK025 Allas/Tekn tilan levyseinä on rakennettu käytävän lattiapinnan alapuolelle. Tulvavesi on kastellut levyrakenteita ja ne on purettu pois (alla olevassa kuvassa punaisella korostettu seinäalue). Seinän alaosa on ummistettu kipsilevyllä väliaikaisesti. Kipsilevyrakennetta ei kannata tehdä lattiarakenteen alapuolelle (tämä on ollut ja olisi jatkossa riskirakenne). Seinän alaosa suositellaan nostamaan muurauksella käytävän lattiapinnan tasoon ja aloittamaan levyseinärakenne muurauksen päältä. Tästä voi olla hyvä tiedustella suunnittelijan näkemys ennallistamiseen.

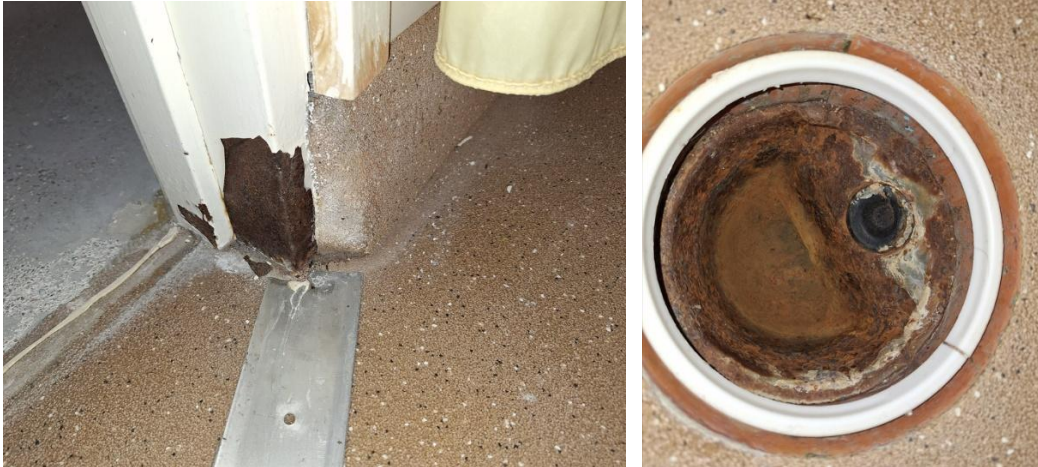
Lisäksi katselmoinnin yhteydessä (kuvat alla) havaittiin ovien karmirakenteiden olevan ainakin paikoin ruostuneita ja lattiakaivojen olevan käyttöikänsä päässä. Tästä syystä on suositeltavaa pohtia märkätilojen peruskorjausta muiden tiloissa valmisteltavien korjaustöiden yhteydessä.

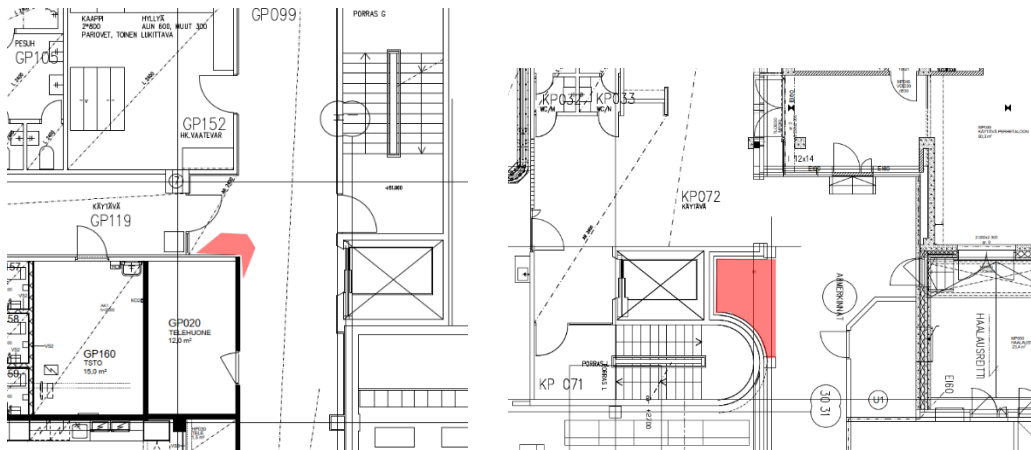
- P-kerroksen pitkällä käyvällä purkulaajuus on riittävä, mutta paikallisesti kosteusmittauksissa rakenteessa on ollut kosteutta (punaisella merkitty pohjapiirroksen arvioitu alue rakenteessa). Lisäksi KP072 Käytävällä hissien takana, on ollut selkeästi märkä muovimaton liimatila. Muovimatto on poistettu, mutta purun jälkeen ei ole tarkistettu betonirakenteen kosteutta (punaisella merkitty pohjapiirroksen arvioitu alue rakenteessa).

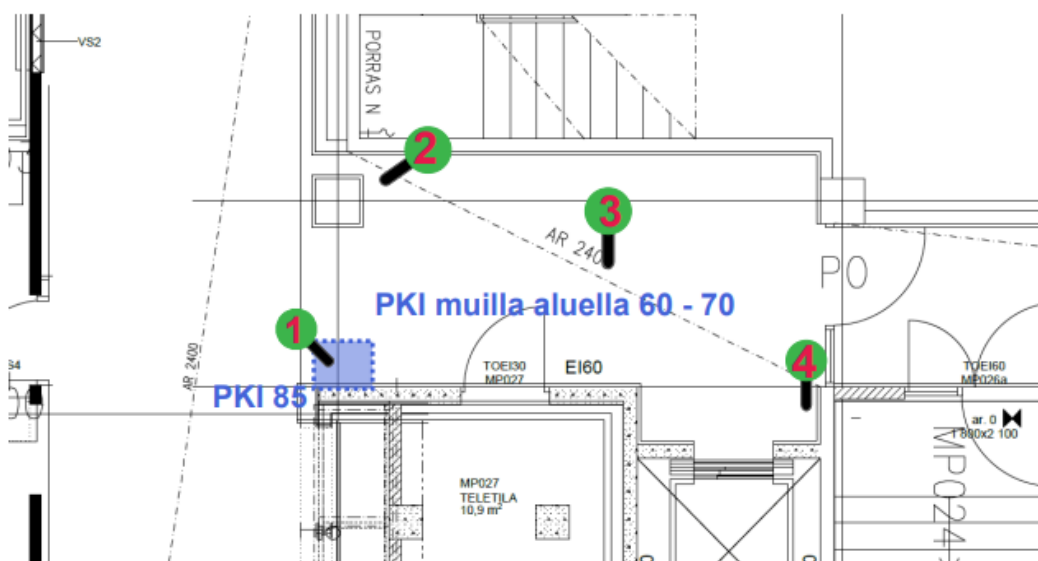
Tilassa suoritettiin pintakosteusindikaattorimittaus sekä muovimaton ja betonin rajapinnasta viiltomittaus.

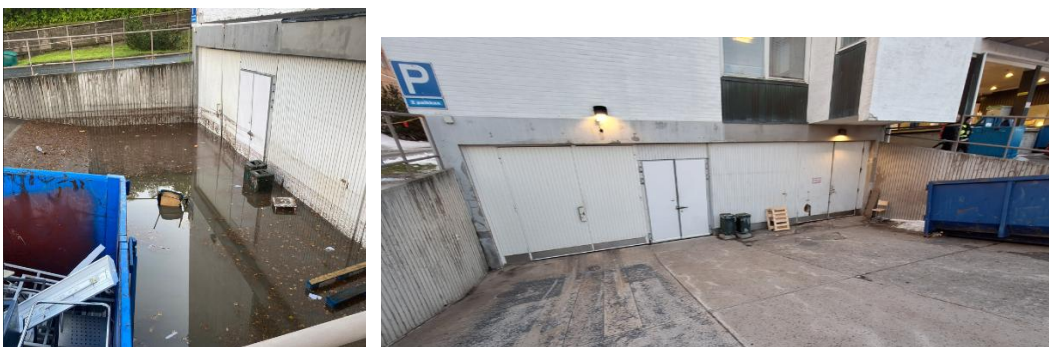
**K-kerroksen A-osalla** on rakennuksen päädyssä puurakenteisia ovia sekä puurakenteista seinää. Sisäpuolella on nähtävillä jäljet, joiden mukaan rakenteet ovat kastuneet noin 150-300 mm korkeuteen. Alla olevissa kuvissa voidaan nähdä, että myös ulkopuolella on ollut merkittävät määrät vettä (ensimmäinen kuva vahinkoajalta, toinen kuva tältä talvelta vahingon jälkeen). Kun sääolot sallivat, tarkistetaan ovi- ja seinärakenteet. Mikäli eristerakenteet ovat kuivuneet ja ovirakenteissa ei ole veden aiheuttamia vaurioita, voidaan rakenteet jättää ennalleen. Mikäli vaurioita havaitaan, uusitaan rakenteet tarvittavilta osin. Tämä tarkentuu, kun mahdollisten vaurioiden laajuus selviää.

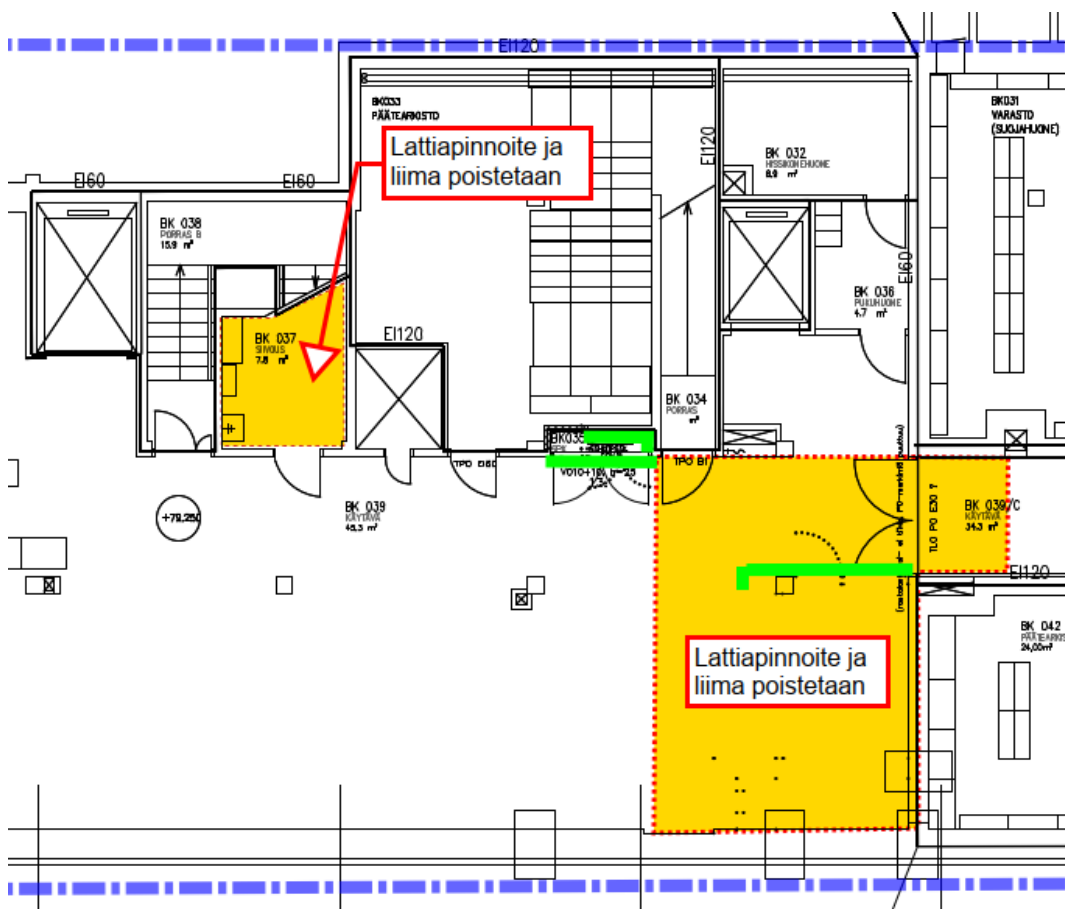
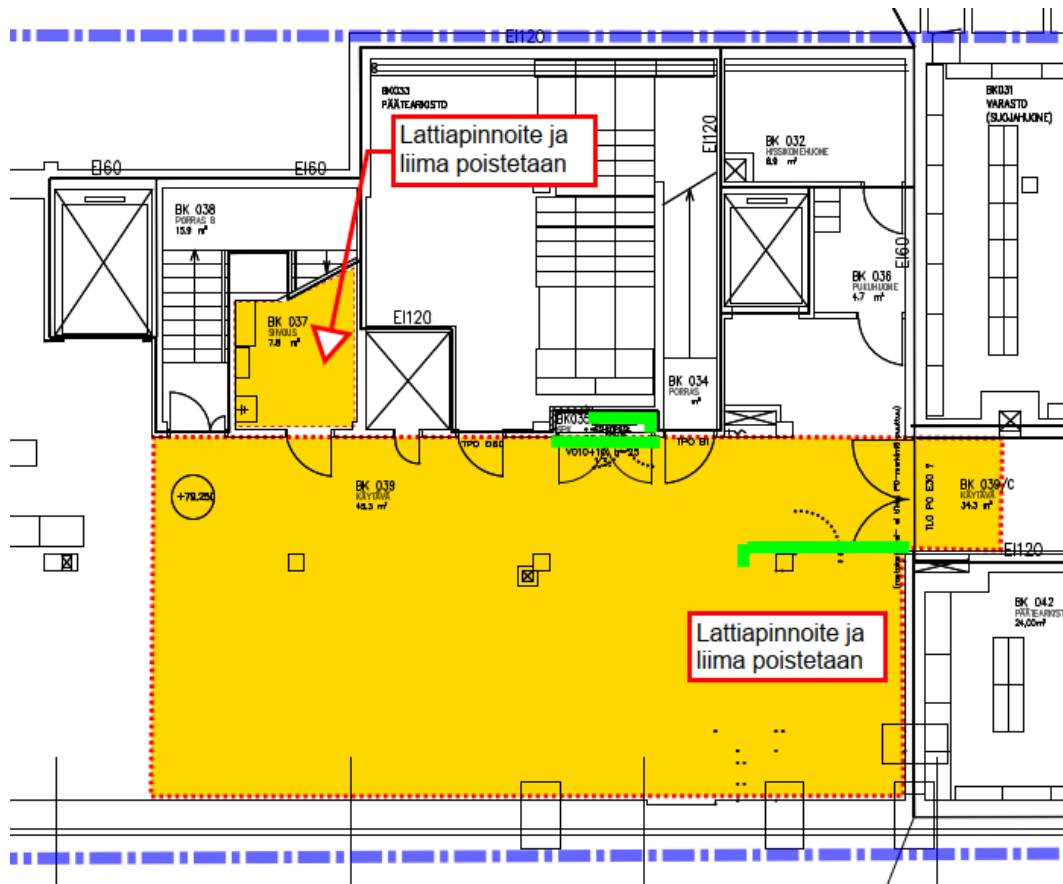
Käytiin tänään katselmoimassa K-kerroksen B-osan materiaalivaraston tiloja. Purkujen yhteydessä havaittiin lattiassa vaurioita määritellyn purkualueen ulkopuolelta. Tarkentavien tutkimusten mukaan purkualue on tarkennettu. Alla kuvat vanhasta purkulaajuudesta sekä uudelleen määritellystä purkulaajuudesta. Päivitetty purkutarvedokumentti lisätty myös Sokoprohon.

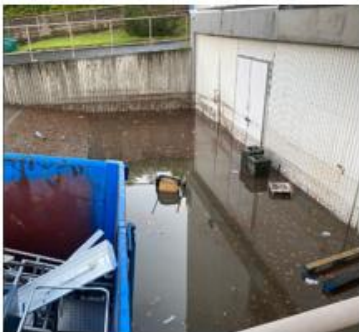
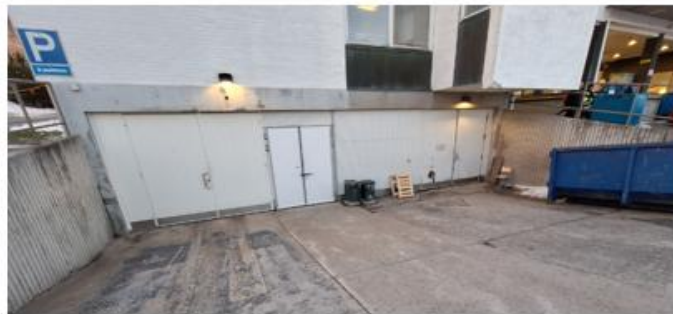
Polygon on käynyt tarkistamassa 10.9.2025 Mikkelin keskussairaalan A-osan kellarin päätyseinän, joka on kastunut tulvavesivahingon yhteydessä. Ensimmäisessä kuvassa tilanne tulvan ajalta toisessa talvelta 2024-2025.
