OSA III: Q-RAKENNUS  
Lääninsairaalan sairashuone- ja  
talousrakennus

Rakennushistoriaselvitys

3.10.2019

Selvitystyö Ahola  
Korjausrakentaminen Vanhoo Ossoo

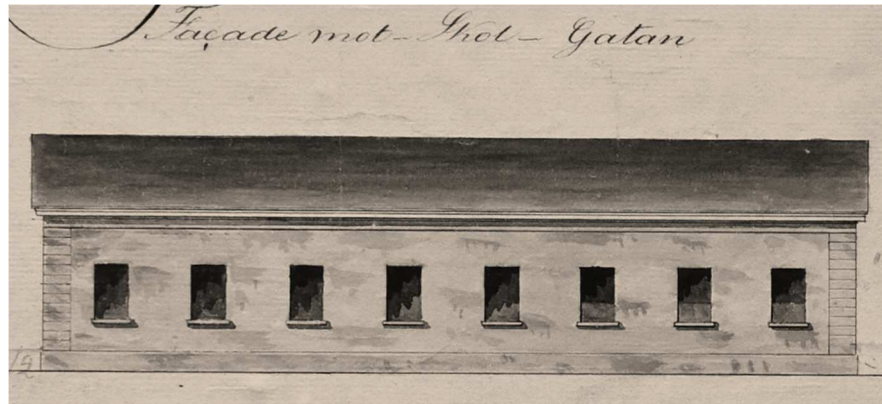
**Kuva:** Julkisivu Koulukadulle (nyk. Vuorikatu). C. L. Engel huhtikuu 1840.

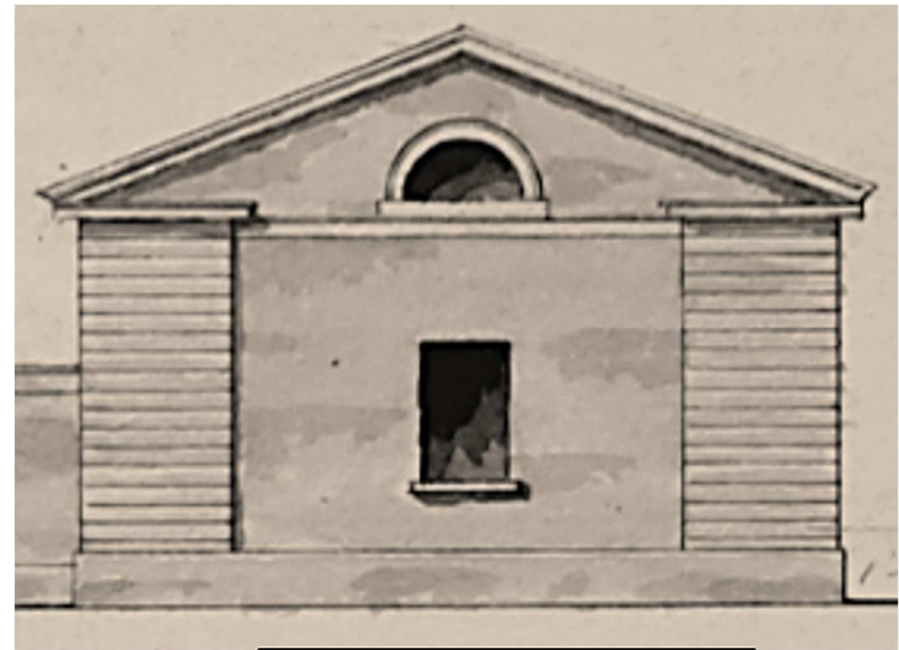
**Kuva:** Rakennuksen länsipäätty, jossa ikkunan tilalla on pelkkä matala syvyyntys. / C. L. Engel huhtikuu 1840. KA

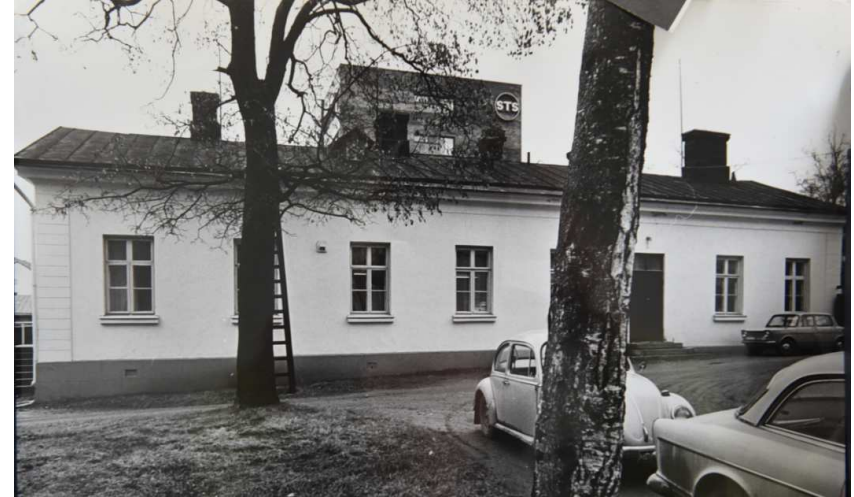
**Kuva:** Rakennuksen ulkoasu ennen 1975 alkanutta saneerausta: ikkunat ristikarmillisia, ulkopuitteissa vesinokat, rapattu sokkeli seinäpinnan tasossa, nähtävästi pystypaneloidut pariovet, vaalea yleisväritys, syöksytorvet. / Valokuva noin 1974. Keskussairaalan arkisto.

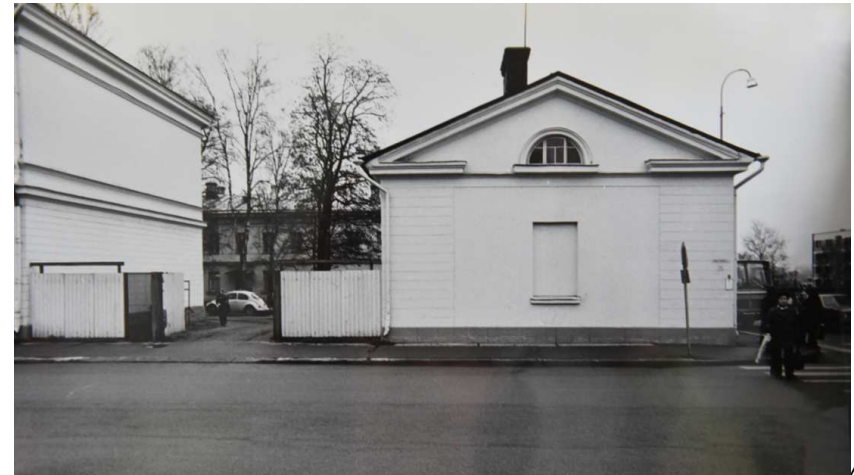
**Kuva:** Portinposkena tunnetun siipirakennuksen ja R-rakennuksen välissä on vanha sisäänkäynti sairaalan pihapiiriin. / Valokuva noin 1974. Keskussairaalan arkisto.

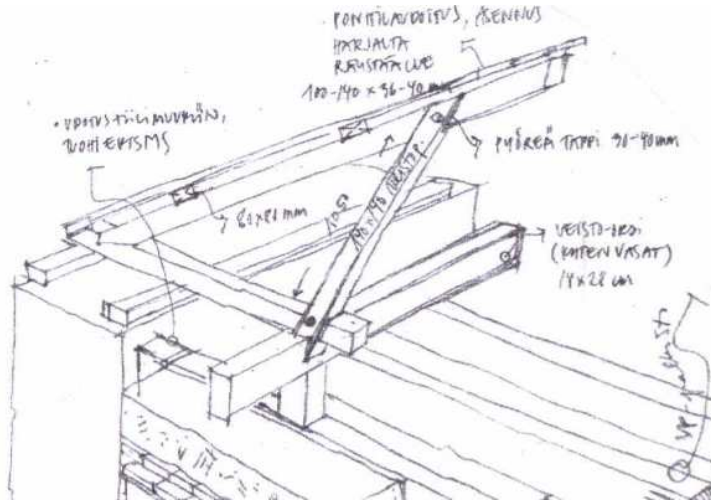
### 1840 l. LÄÄNINSAIRAALAN PÄÄRAKENNUS (P)

Konttipuut on asennettu vinoon ja orsiin on veistetty vastaava viistous. Orsi eli jalasparru on asetettu syrjälleen korokepalan päälle.

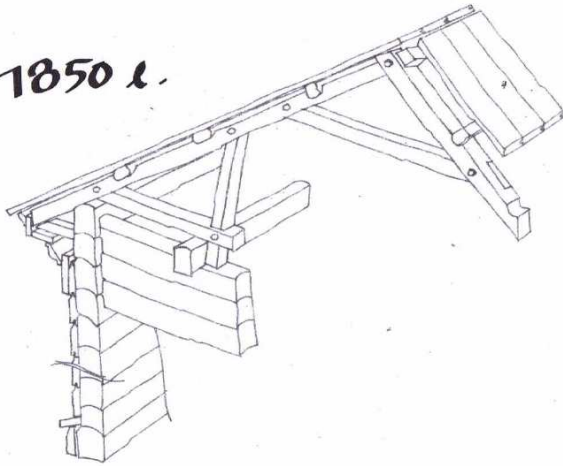
KATTORAKENNE ARKKITEHTI LOHRMANNIN SUUNNITTELEMASSA VARUSVARASTOSSA (T)  
Piirroksen: Maria Luostarinen 2019.

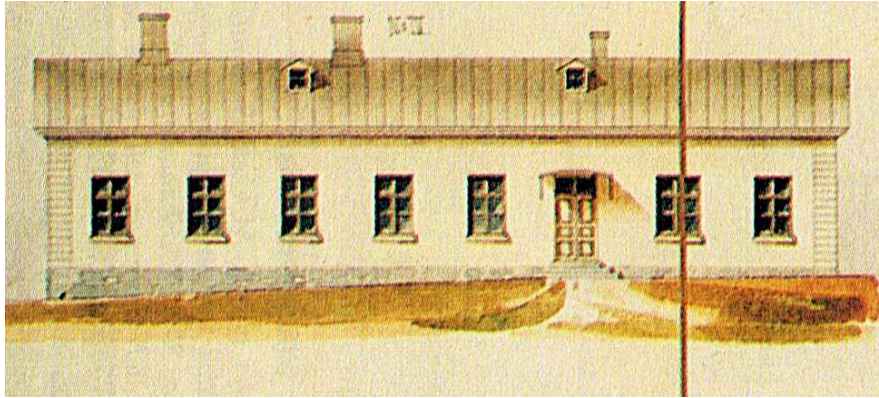
**Kuva:** Q-rakennus toimi alkuperäisessä käytössä sairaalan talous- ja sairashuonerakennuksena yli puoli vuosisataa, ja vielä 1930-luvulla osaa tiloista käytettiin eristysosastona. Tuona aikana rakennuksen ulkoasussa ei tehty sen suurempia muutoksia. Ovi on saanut peltisen lipan, värityksessä lienee ollut vaihtuvuutta ja ikkunoita on saatettu uusia, kuusiruutuisena, mutta eri karmijaolla. /Julkisivupiirustus Arkkitehti Waldemar Wilenius 1895.

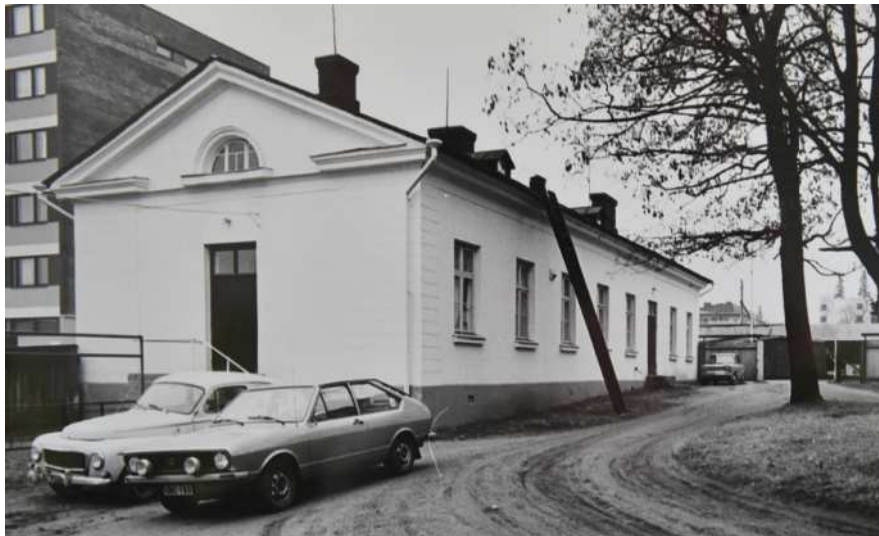
**Kuva:** Kivitalon asuntokäyttöaikana uusittiin ulko-ovet (pystypaneeli) ja päädyn portaikko muutettiin sivukulkuseksi. / Valokuva otettu noin 1974. Keskussairaalan arkisto.

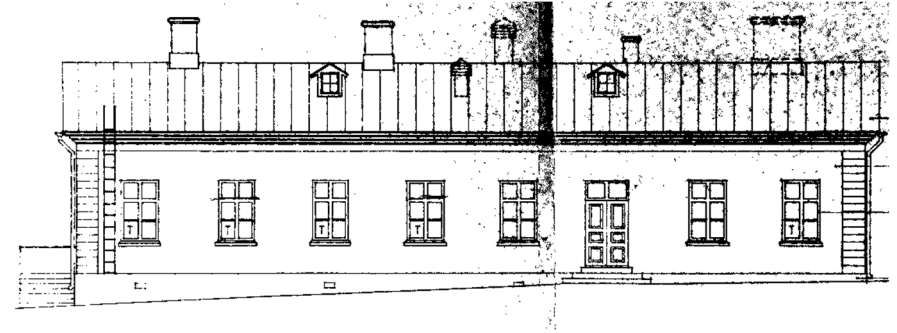
**Kuva:** Vanhan rakennuksen saneeraus taloustoimistoksi 1975–76 toi julkisivuihin uuden värityksen, tekniikaltaan modernit puuikkunat ja listapellitykset. Muutama piippu purettiin ja uusia ilmanvaihtohormeja rakennettiin. /Arkkitehtuuritoimisto Marja ja Erkki Wirta, tarjouspyyntöpiirustus 1.9.1975.

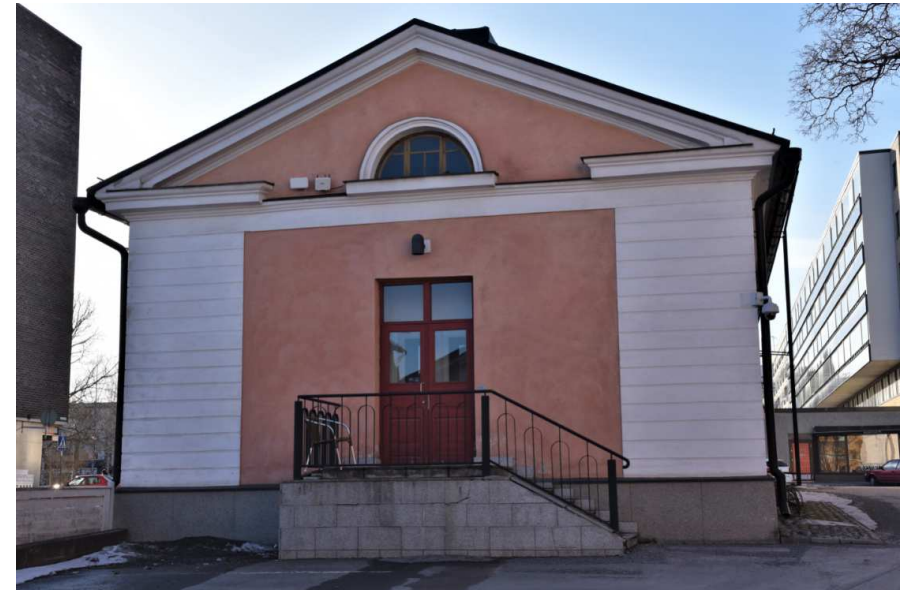
**Kuva:** Saneerauksessa taloon teetettiin lasiaukolliset peiliovet päärakennuksessa säilyneiden ovien malliin. Päädyn portaikonkaide uusittiin.

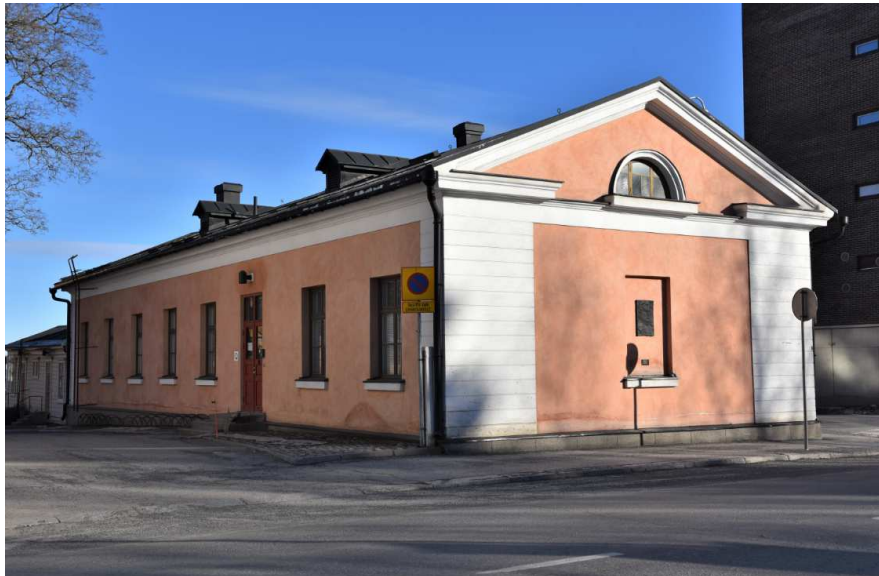
**Kuva:** Postinposkeksi nimetyn siipirakennuksen vieressä on vanha portinpaikka, jossa tällä hetkellä ei ole aitaa ajoporteineen. Klassistisen arkkitehtuurin käyttämät elementit - pylväät ja päätykolmiot - ovat erityisen korostuneesti käytössä rakennuksen päädyissä.

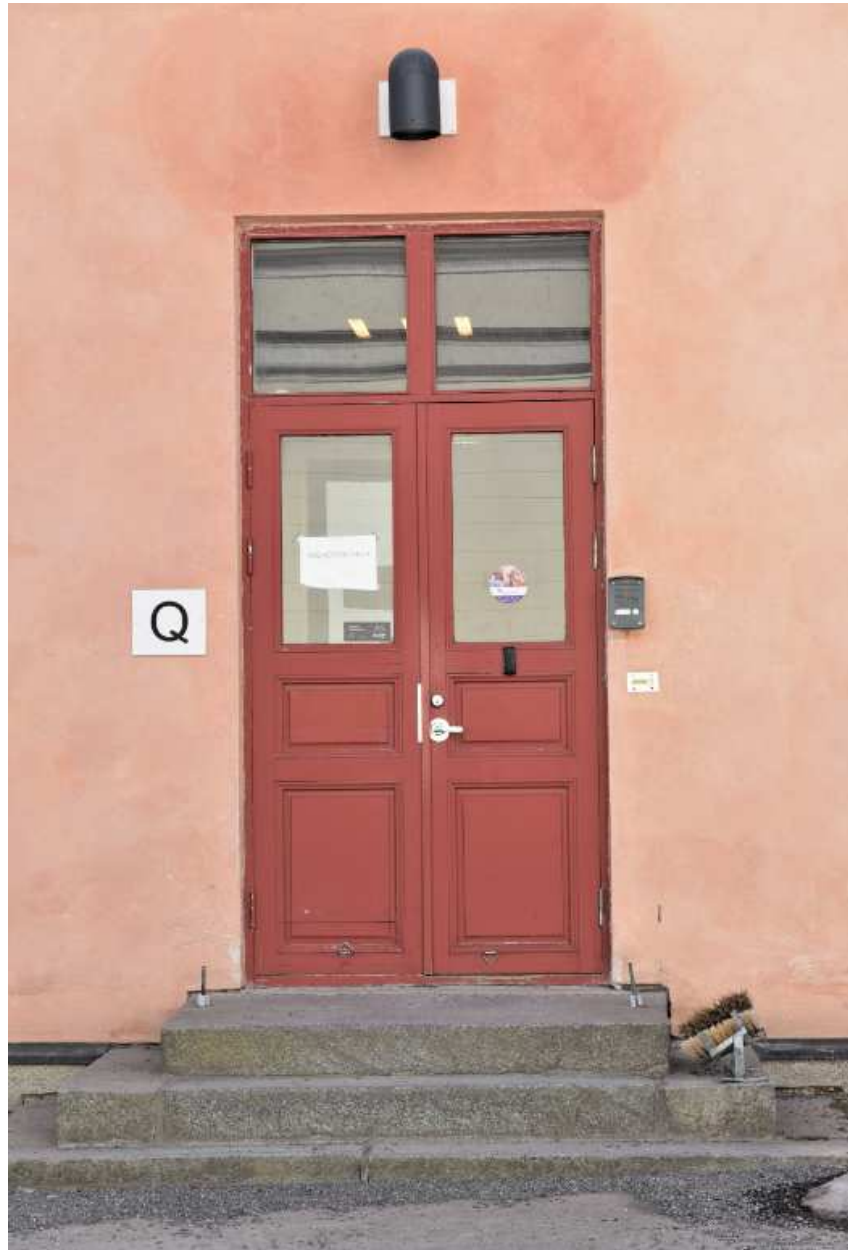
**Kuva:** Vanhat kiviportaajat ja 1970-luvulla teetetyt peiliovet.

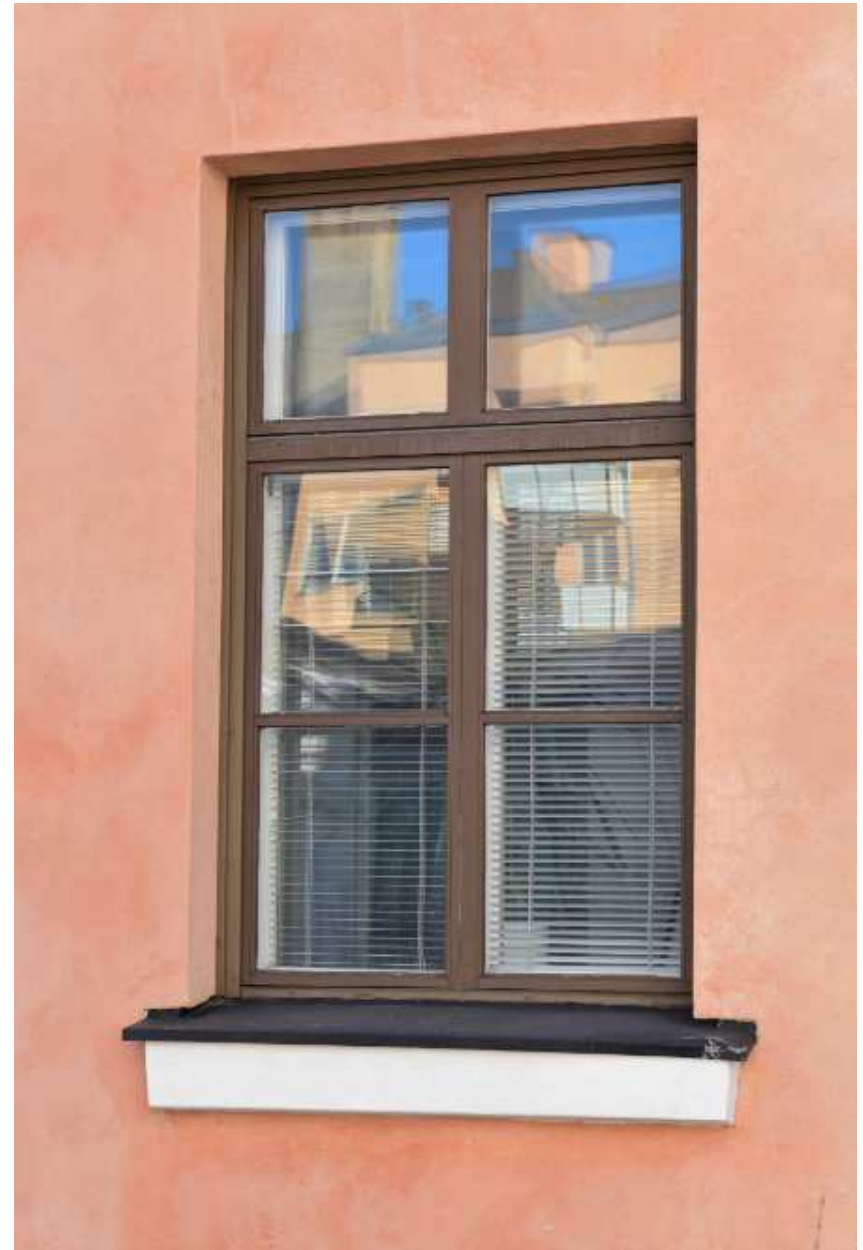
**Kuva:** 1970-luvulla teetettyjen sisäänaukeavien puikkunoiden ulkopuolteessa säilytettiin alkuperäisenkaltainen ruutujako.

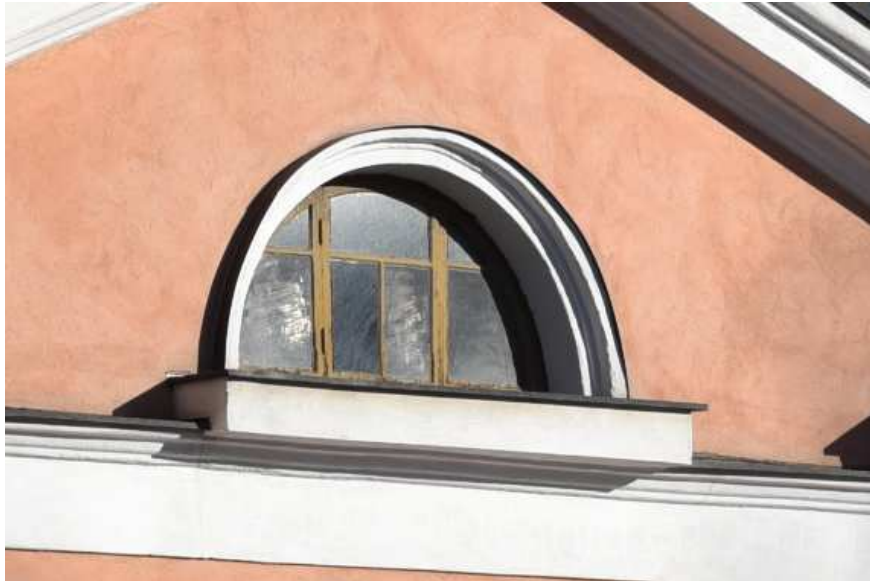
**Kuva:** Ullakkopäätyjen puolipyöreissä ikkunoissa on säilytetty vanhat puuikkunat. Keskellä oleva T-ikkuna on saranoitu.

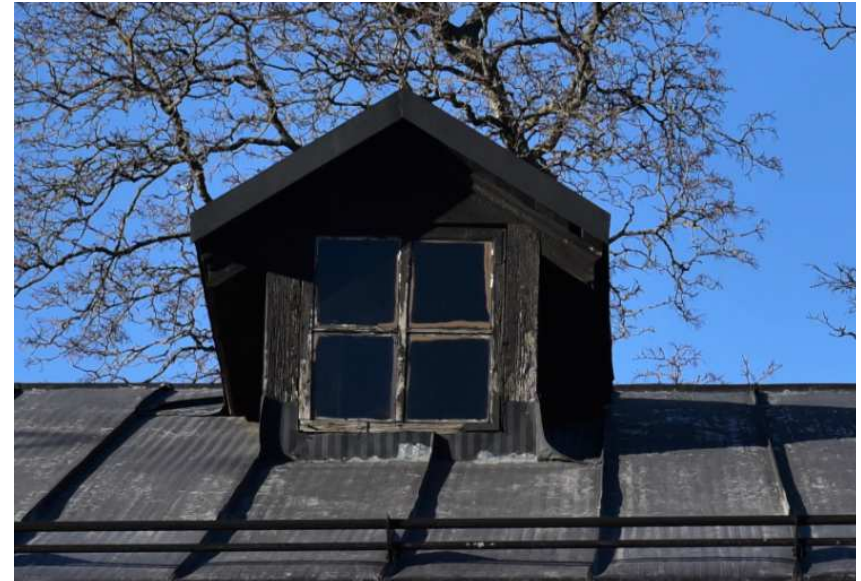
**Kuva:** Katolla on kaksi harjakattoista ullakkoikkunaa.

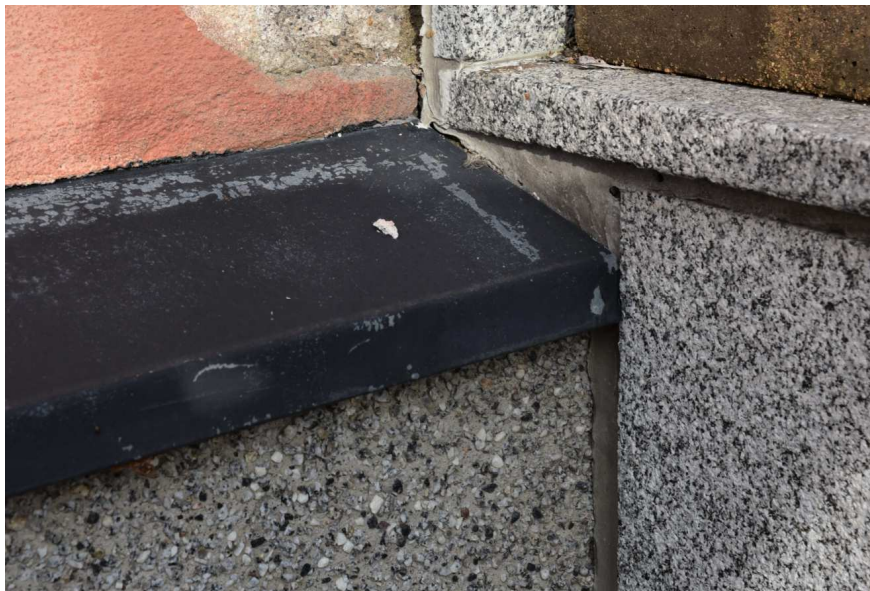
**Kuva:** Rakennuksen luonnonkivestä ja tiilestä tehty kivijalka on ilmeisen varhain pinnoitettu rappauksella. Nykyinen rouhepintainen rappaus on tehty vuosituhannen vaihteessa. Betoniportaat on päällystetty kivilaatoilla.

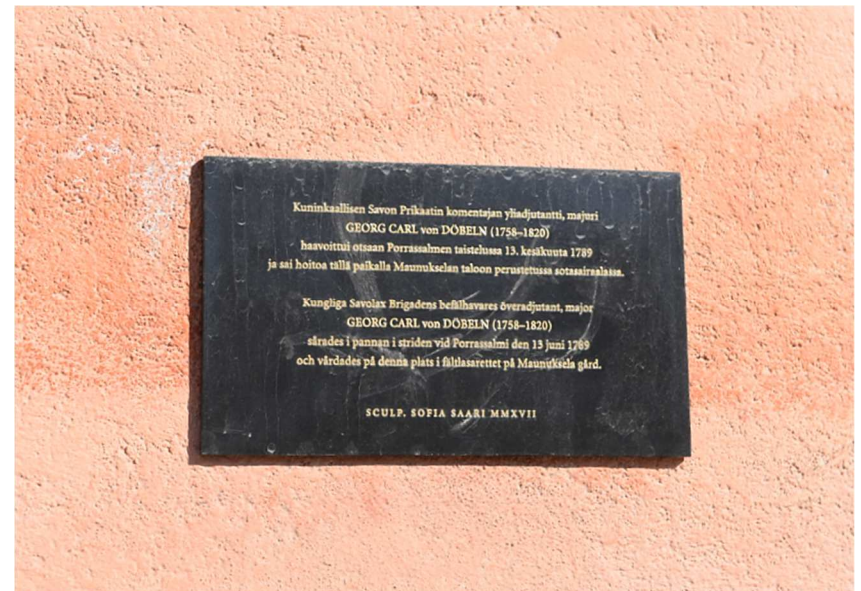
**Kuva:** Rakennuksen länsipäädyn valeikkunasyvennyksessä on Mikkelin seudun sotahistoriasta kertova muistolaatta ja reliefi. Kesäkuun 13. päivänä 1789 käydyssä Porrassalmen taistelussa haavoittuneita hoidettiin lääninsairaalan tontin kohdalla olleessa Maunukselan talossa.

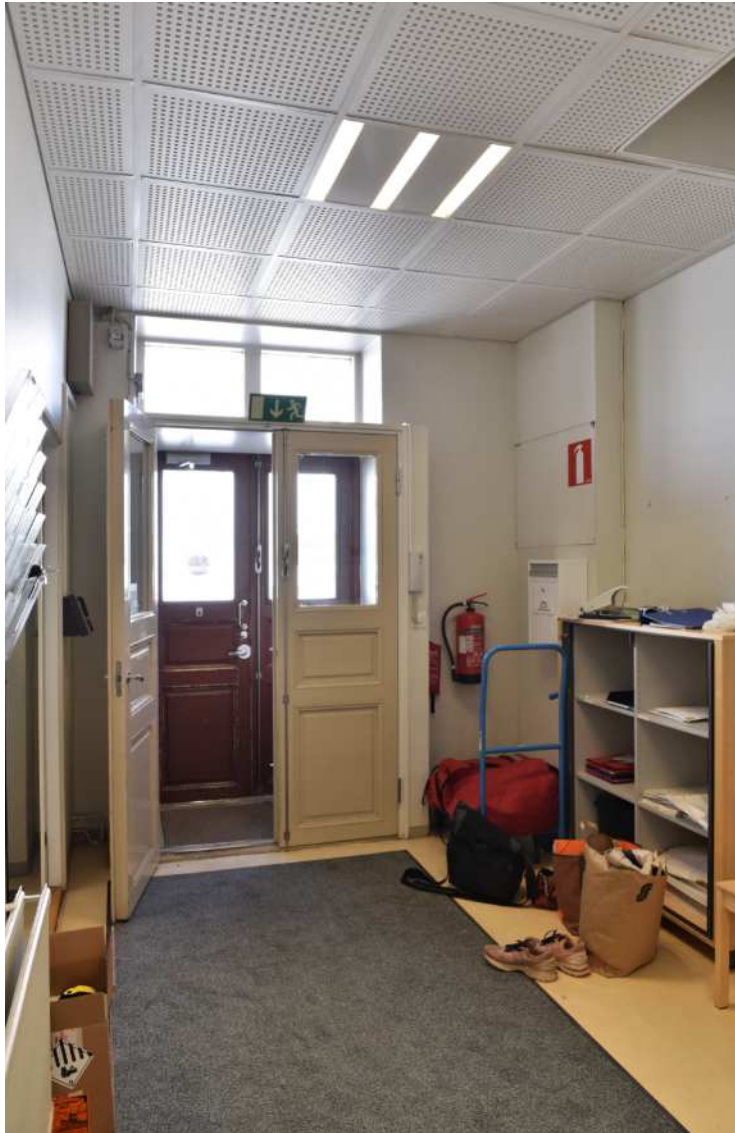
**Kuva:** Entiseen leipomon ja pesulan eteiseen on tehty pieni tuulikaappi. Ulko-ovet ja tuulikaapin ovet teetettiin päärakennuksessa säilyneiden vanhojen peiliovien mallilla 1970-luvun puolivälissä. Ullakon puuportaat on purettu ja korvattu kattoluukulla.

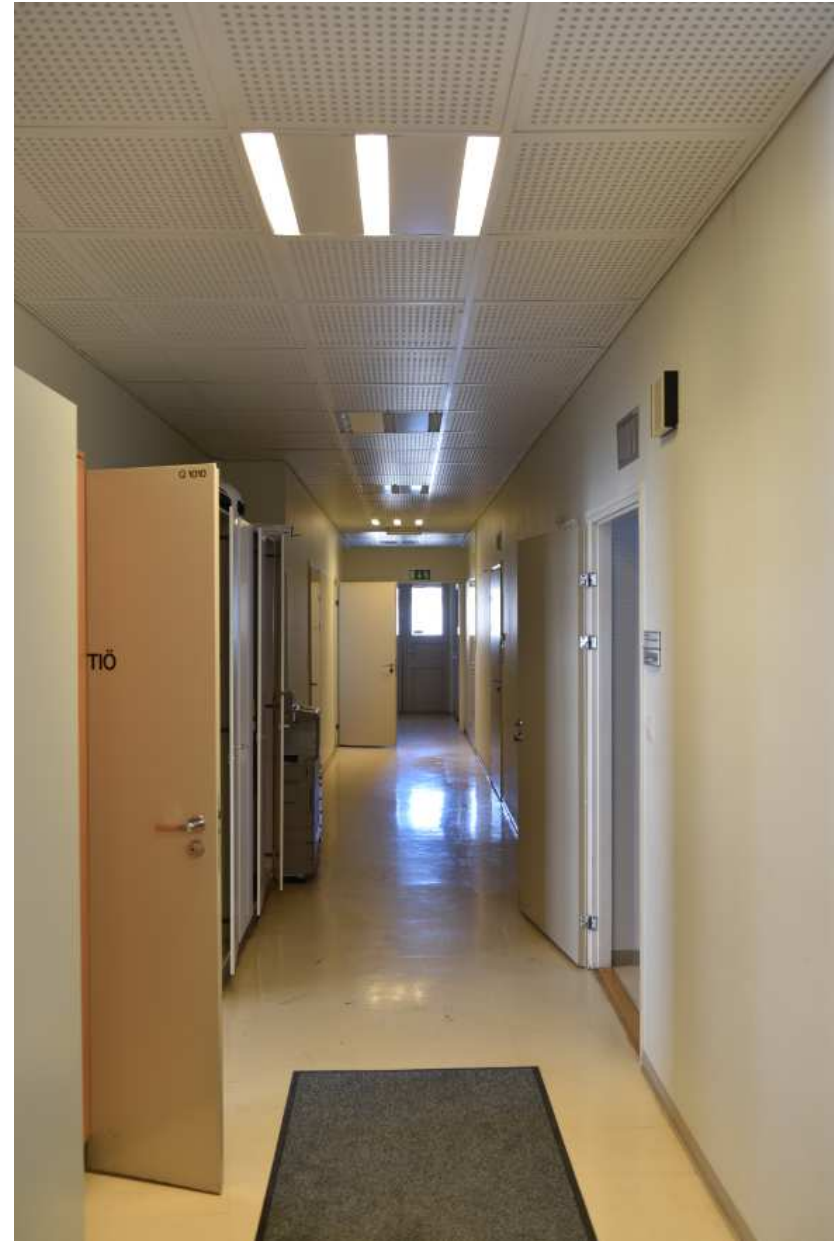
**Kuva:** Nykyinen pitkä keskikäytävä on tehty 1970-luvun saneerauksessa. Etuosan käytävätila on erotettu entisestä pyykkituvasta. Perällä näkyy alkuperäistä sairausosaston keskikäytävää ja päädyn sisäänkäynti.

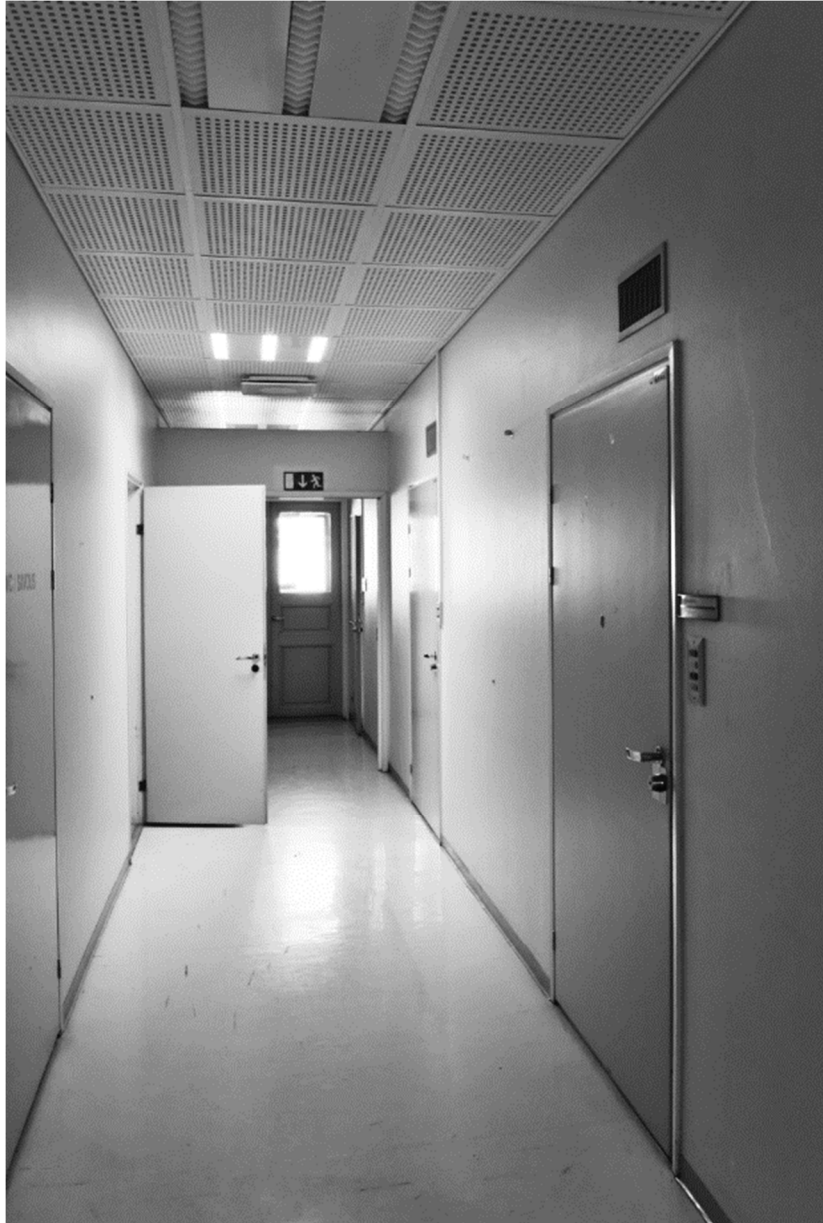
**Kuva:** Keskikäytävästä otettu kuva rajattu vanhan sairaosaston tilaan, jossa siis keskikäytävän leveys ja väliovien paikat entisellään. Käytävää reunustavat huoneet ovat yhtä väliseinin jaettua lukuun ottamatta entisessä koossaan. Käytävässä on alakatto.

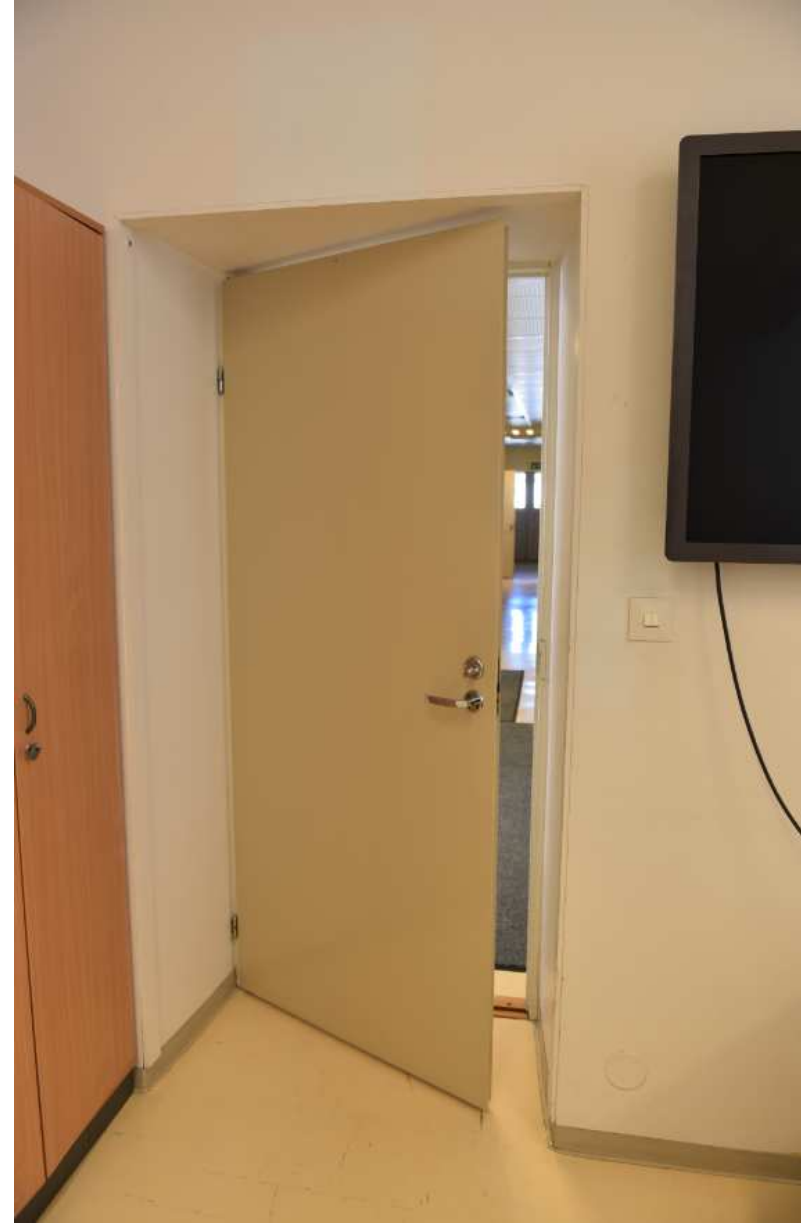
**Kuva:** Rakennuksen kaikki sisäovet uusittiin 1970-luvun puolivälissä. Oviaukon kohdalla tulee esille tiilestä muurattujen väliseinien jyrkyys.

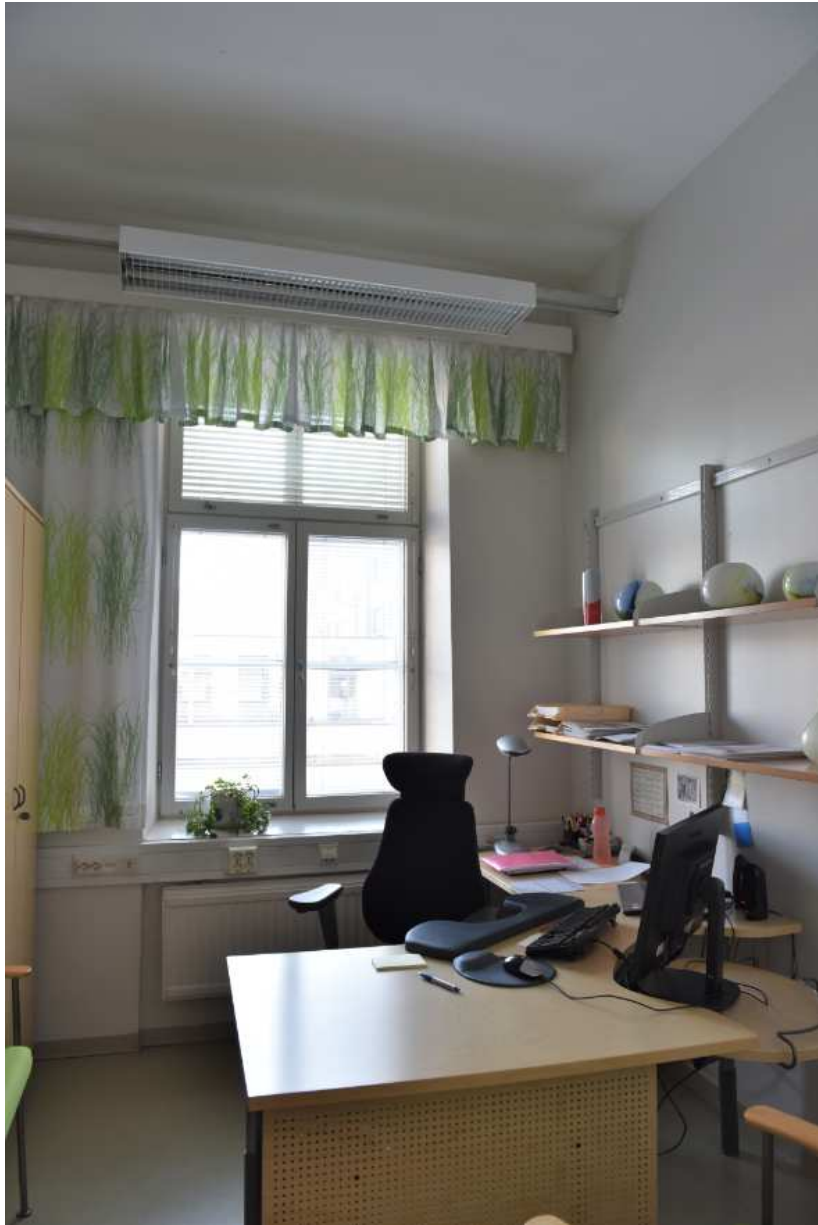
**Kuva:** Kaikki ikkunat uusittiin 1970-luvun puolivälissä T-karmillisina. Vain ulkopuolteisiin on tehty vanhojen ikkunoiden ruutujakoa jäljittelevät pysty- ja vaakapienat.

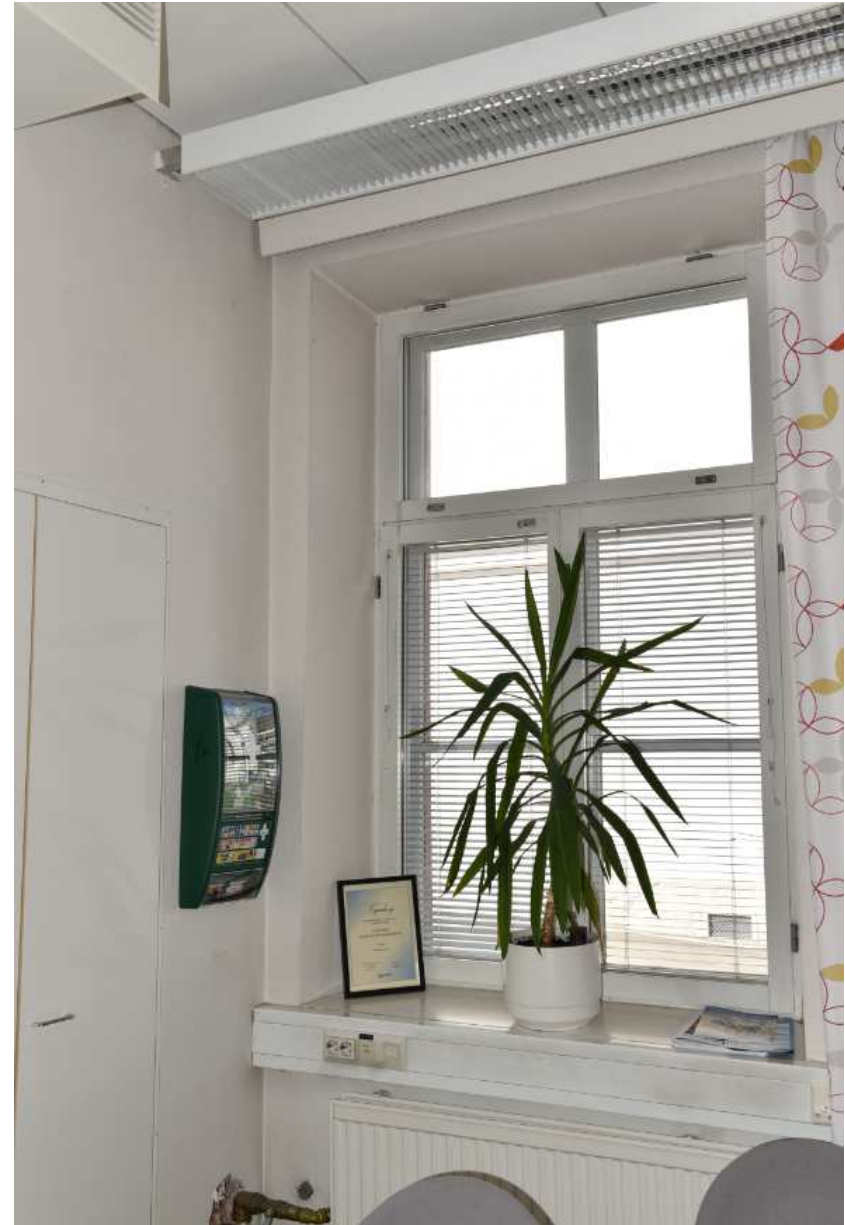
**Kuva:** Syvät ikkunapenkit ja niiden ulkoreunassa johtokanavat. Yläpuitteessa on yläsaranointi.

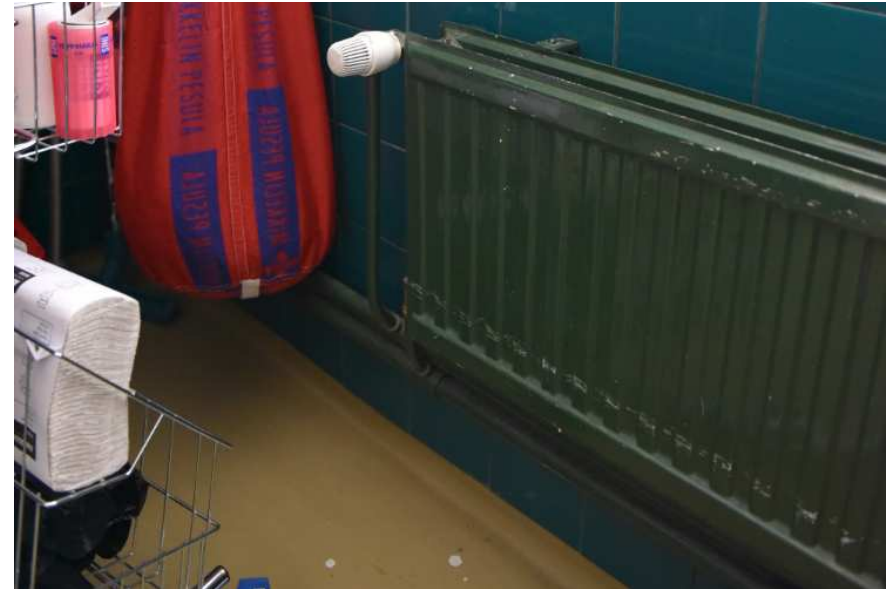
**Kuva:** Saniteettitilat ja siivouskomerot rakennettiin 1970-luvulla.

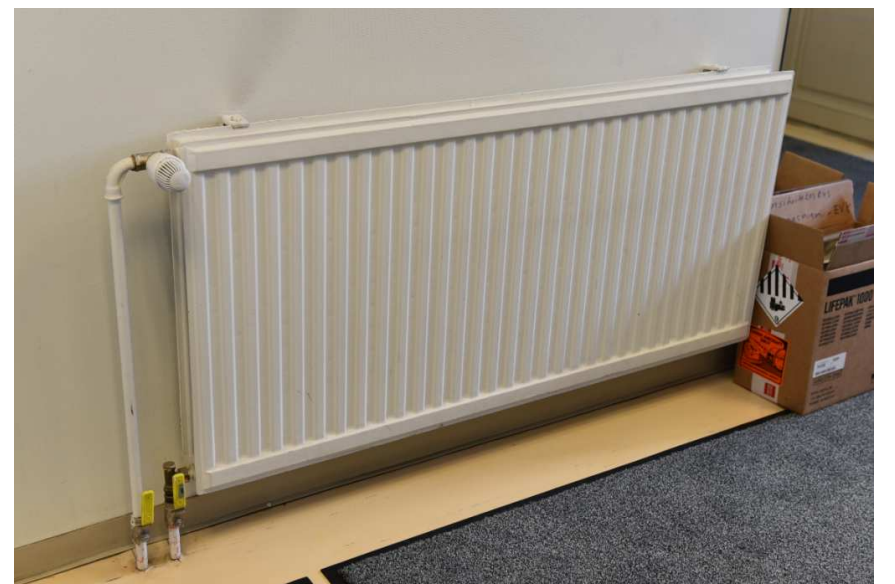
**Kuva:** Kaikki uunit on purettu ja talossa on 1970-luvulla rakennettu vesikiertoinen keskuslämmitys kalusteineen. Termostaatit on uusittu myöhemmin.

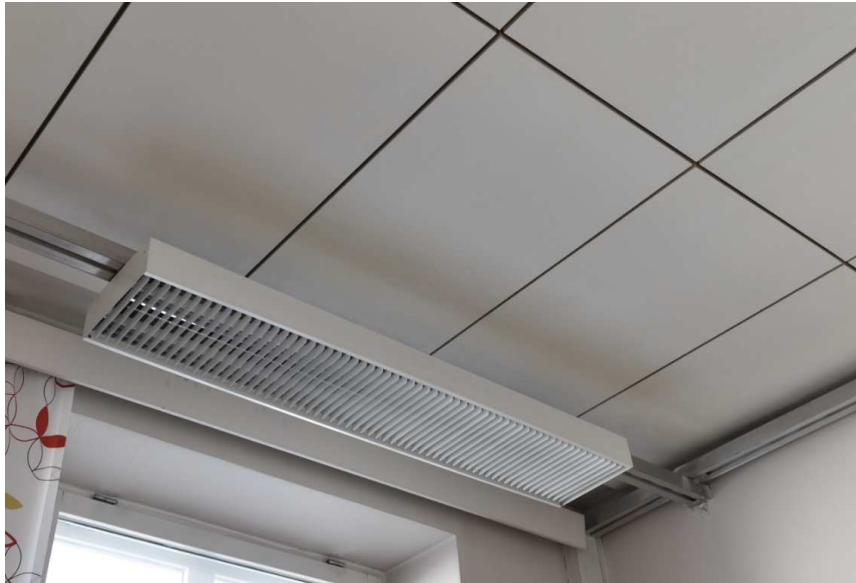
**Kuva:** Akustokarhulevyillä verhoiltu sisäkatto. Huoneissa ei ole kattolistoja.

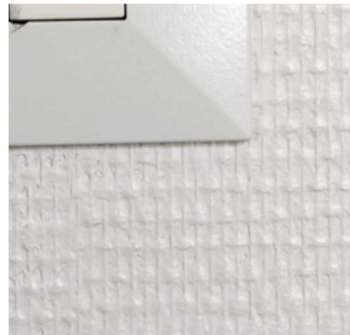
**Kuva:** Huoneissa on 1970-luvun PVC-matot, puukynnykset ja muoviset/kumiset lattialistat. Puset ovielistat ovat suorat ja kapeat.

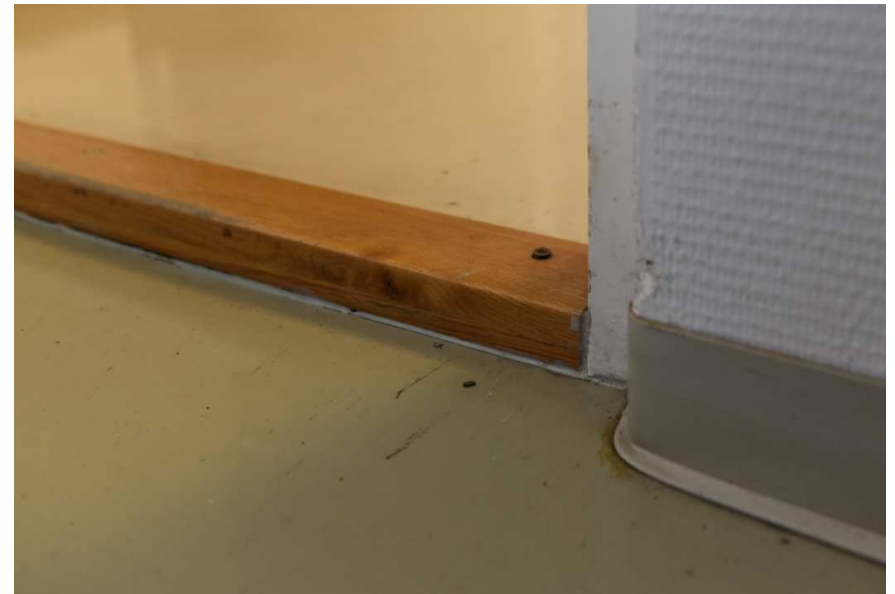
**Kuva:** PVC-mattoja on kahta värisävyä. Lasikuitutapettia on laitettu 1970-luvun jälkeen.
