Tutkimusraportti

Päiväys	19.3.2019
Projekti	Sisäilma- ja rakennetekninen kuntotutkimus
Tilaaaja	Etelä-Savon sosiaali- ja terveystalvelujen kuntayhtymä
Kohde	Mikkelin Keskussairaalan P-rakennus

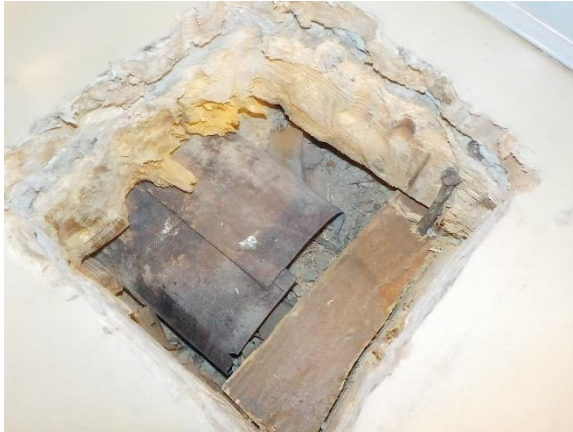
Yleiskuva rakenneavauksesta RA.04 (VP3)

Alapohjarakenteen alapinnassa oleva rappaus on laajalti vaurioitunut ja pudonnut osittain 1. kerroksen alakaton päälle. Alakattorakenteiden yläpuolella on avoimia mineraalivillapintoja (katso myös kohta 10).

Rakenneavausten yhteydessä rakenteiden eristetilasta havaittiin ajoittain selkeä ilmavirtaus sisätilojen suuntaan (ilmavirtauksen suunta ja voimakkuus vaihteli tutkimuksen aikana).

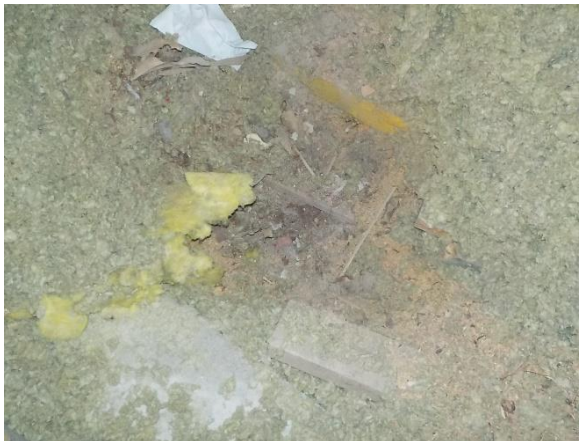
Yleiskuva rakenneavauksesta RA.11 (YP1)

2. Kerroksen alakattorakenteisiin tehtyjen rakenneavausten (RA.09 ja RA.10) ja yleisen tarkastelun yhteydessä havaittiin yläpohjarakenteen rappauksessa halkeamia ja vaurioita. Rappaus on useissa kohdissa irronnut ja rapissut alakattojen päälle. Lisäksi alakattojen päällä sekä talotekniikan eristeinä ja läpivienneissä havaittiin avoimia mineraalivillapintoja.

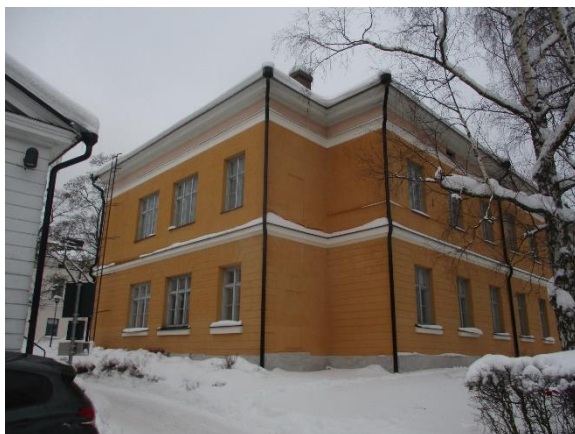
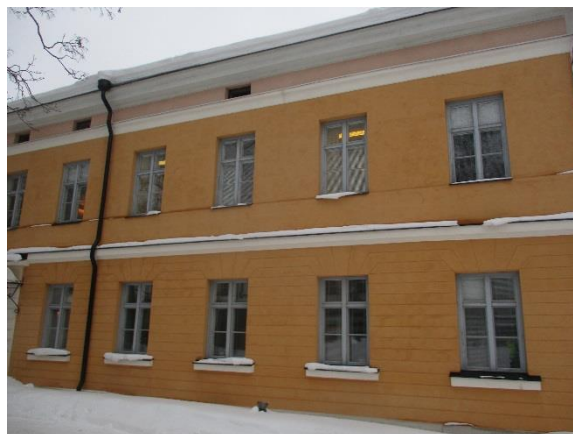
Sokkelirakenteissa sekä julkisivuissa havaittiin paikoittain halkeamia ja rapaamaa sekä seinärakenteeseen kohdistuvasta kosteusrasituksesta aiheutuvia tummentumia.

Ikkunarakenteissa ei havaittu merkittäviä rakenneteknisiä puutteita tai vaurioita.

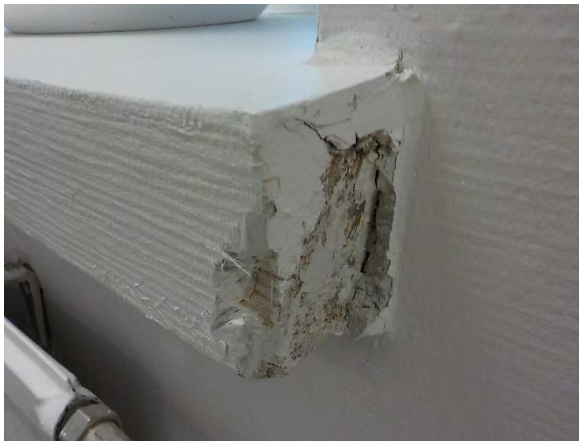
Tunnus	Materiaali	Asbestipitoisuus
ASB.01	Ikkunapenkki, tasoite ja pinnoite	Ei sisällä asbestia

ASB.01 Ikkunapenkki, tasoite ja pinnoite

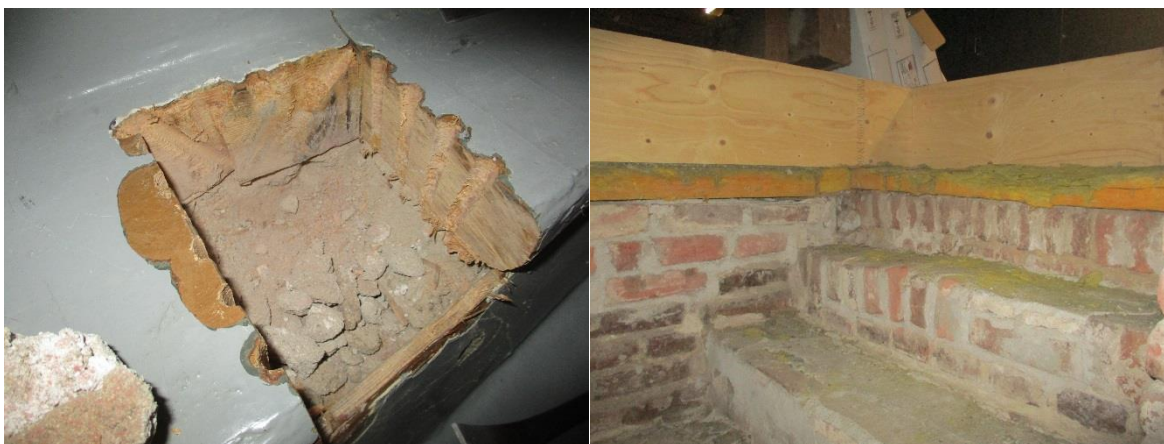
Rakennuksen keskellä olevat porrarakenteet ovat tiilirakenteisia ja ullakolle johtavia portaita lukuun ottamatta puuverhoiltuja. Päätyosan portaisiin ei tehty rakenneavauksia. Portaikoissa ei ole umpinaisia alustiloja, portaiden alla on esimerkiksi siivous- ja varastotiloja.

Portaat tiilirakenteisia ja puuverhoiltuja, ullakolle johtavat portaat tiilirakenteisia

Portaisiin ei ole tutkimusten perusteella tarpeen tehdä erillisiä korjauksia. Mahdolliset kunnostukset tai muutostyöt määräytyvät rakennuksen tulevan käyttötarkoituksen mukaan.
