# Korjaustarveselvitys

MIKKELIN KESKUSSAIRAALA

TULVAVESIVAHINGON AIHEUTTAMAT TOIMENPITEET

LOPPUDOKUMENTAATIO

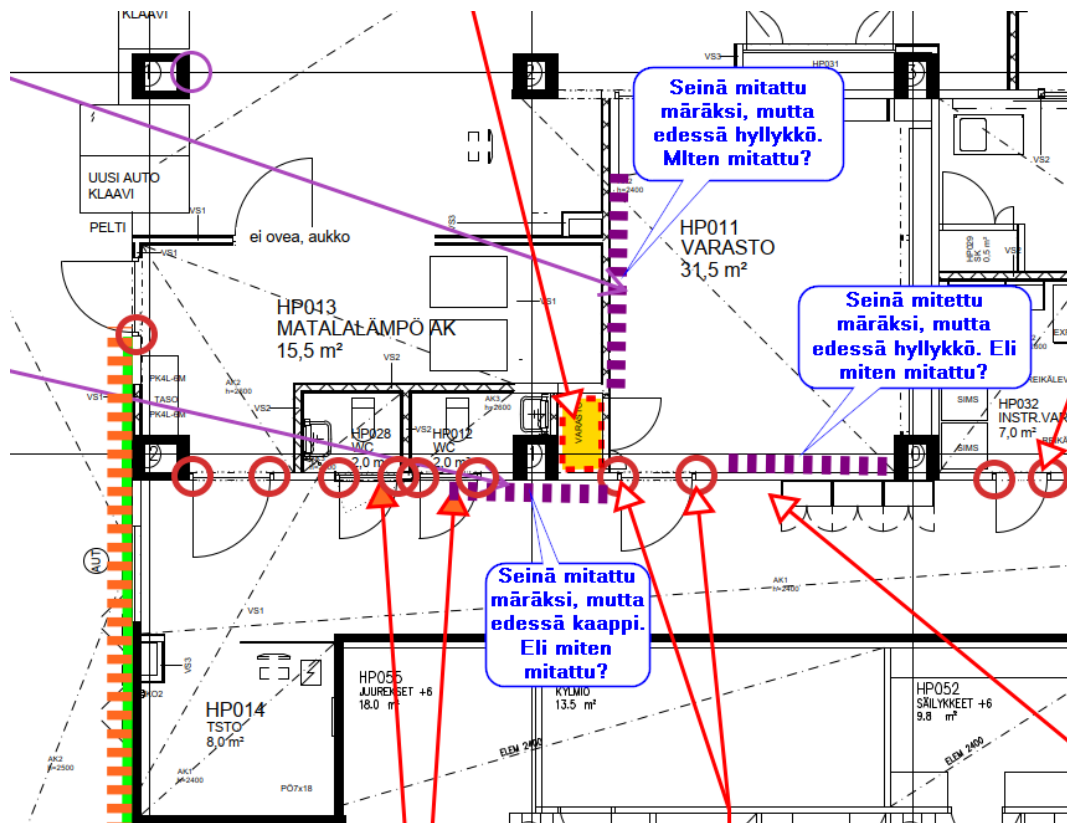
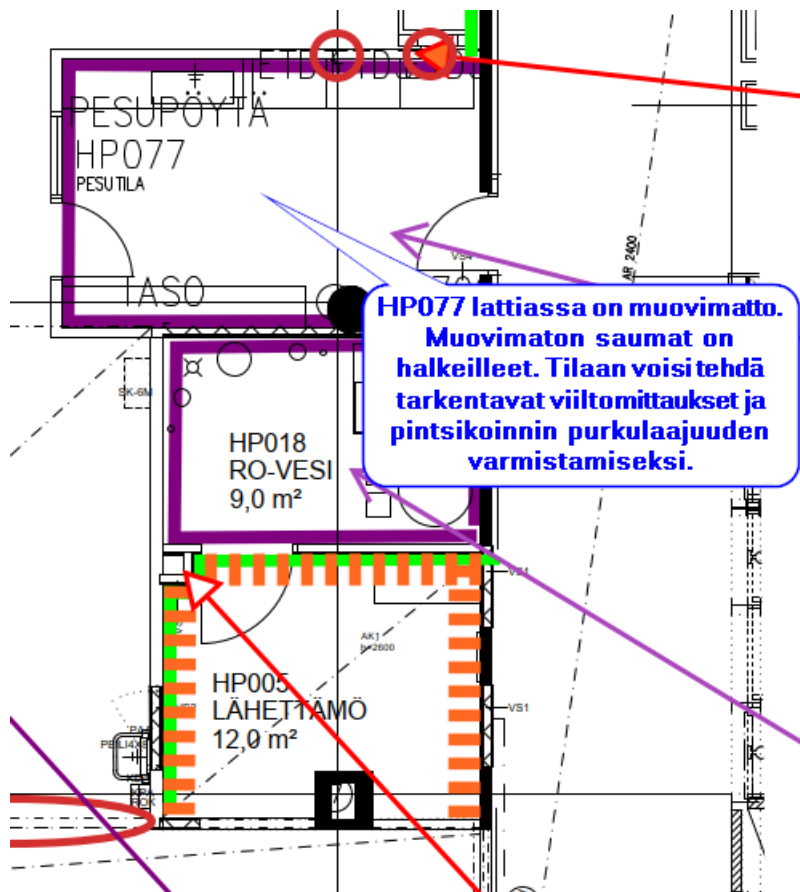
Välinehuollon osalta tarvittaisiin vielä muutama tarkennus. Oliko viime viikon kierrokselta pintakosteuskartoituksen tuloksia saatavilla purkulaajuuden määrittämistä varten?

Lisäksi alla pohjapiirroksen merkittynä muutama tarkennusta vaativa huomio.

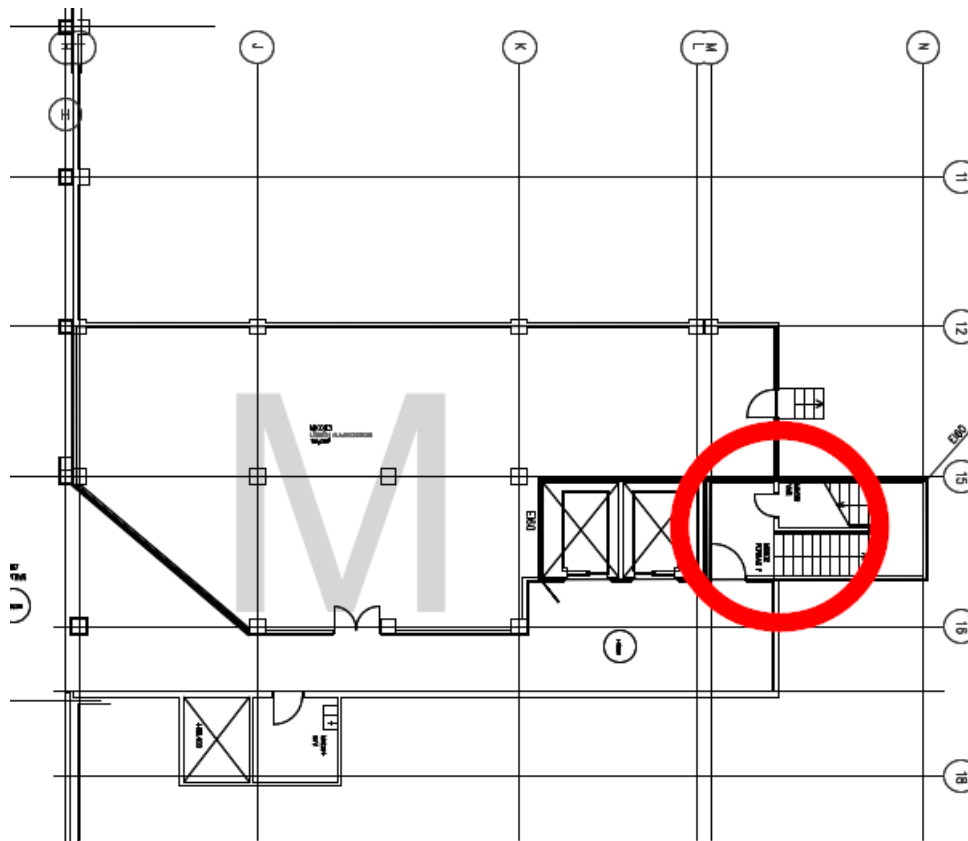
Purkulaajuus:

- Kaikki vinyylilaatat poistetaan porrashuoneen ja varaston lattiasta.
- Seinäpinnat jyrksitään tulvavahingosta johtuen noin 300 mm korkeuteen.

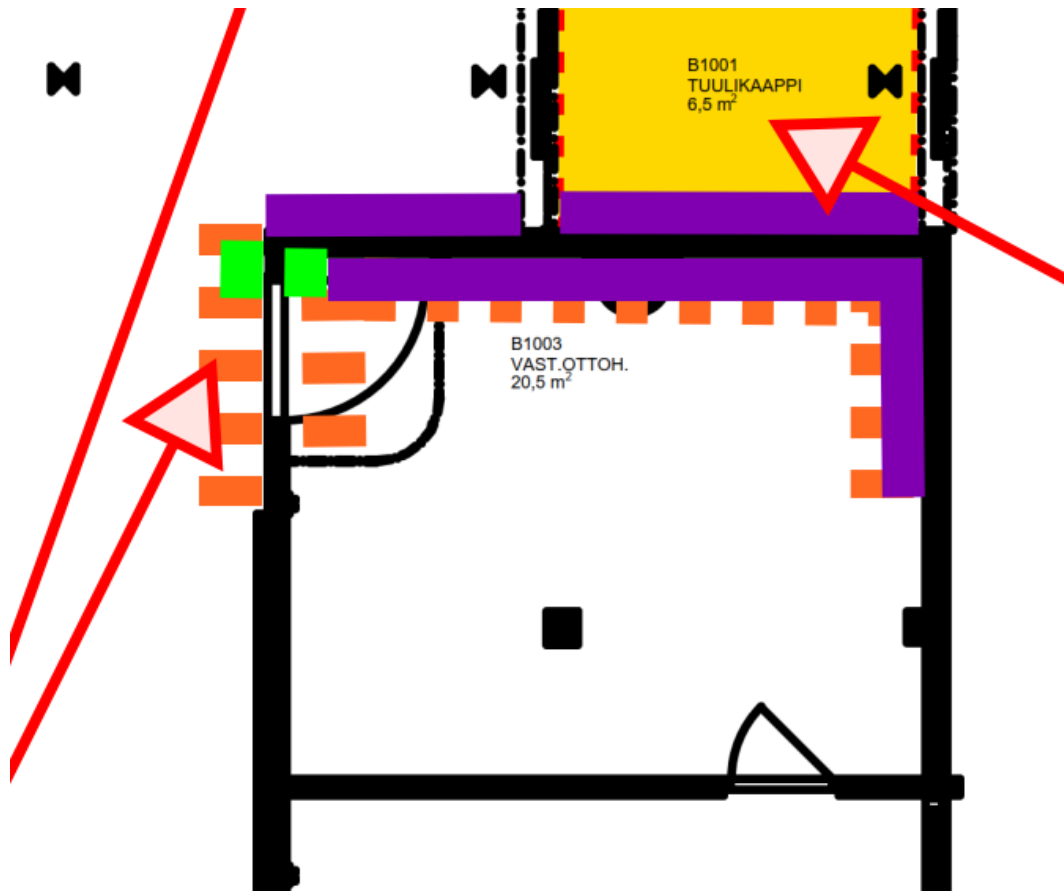
1. kerroksen vastaanottohuoneen B1003 osalta vahinkoon liittyvä purkulaajuus on esitetty alla olevassa kuvassa. Huoneeseen kohdistuvat toimenpiteet:

- lattian avaaminen (oranssi katkoviiva)
- levyseinän avaaminen (vihreä viiva)
- kivrakenteisen seinän alaosan jrsintä (violetti viiva)

Huoneessa on ollut käsittääkseni jo aiemmin hajuhaittaa tai muuta sisäilman laatuun viittaavia huomioita. On mahdollista, että nyt tulvavahinkoon liittyvillä korjauksilla ei kokonaisuudessaan saada tilan olosuhteita kuntoon. Huoneessa on pilarilinjalla liikuntasauva koko huoneen poikki, joka todennäköisesti mahdollistaa ilmavirtaukset rakenteista huoneen sisäilmaan. Lisäksi ulkoseinän ulkopinnassa on havaittavissa epätiivittä rakenneliittymiä, joiden kautta kosteutta voi päästä ulkoseinän sisään. Kosteus mahdollistaa epäpuhtauksien syntymisen rakenteeseen ja liikuntasauvan tai muiden rakenteessa olevien ilmareittien kautta epäpuhtaudet voivat kulkeutua sisäilmaan. Tämän tilan kohdalla olisi hyvä, jos Timo kävisi tekemässä arvion, mitä muuta nyt tehtävien purkutöiden ja ennallistamisen lisäksi kannattaa tehdä, jotta tila saataisiin yhdellä kertaa korjattua siten, että sen käyttö ei aiheuta jatkossa ongelmia.

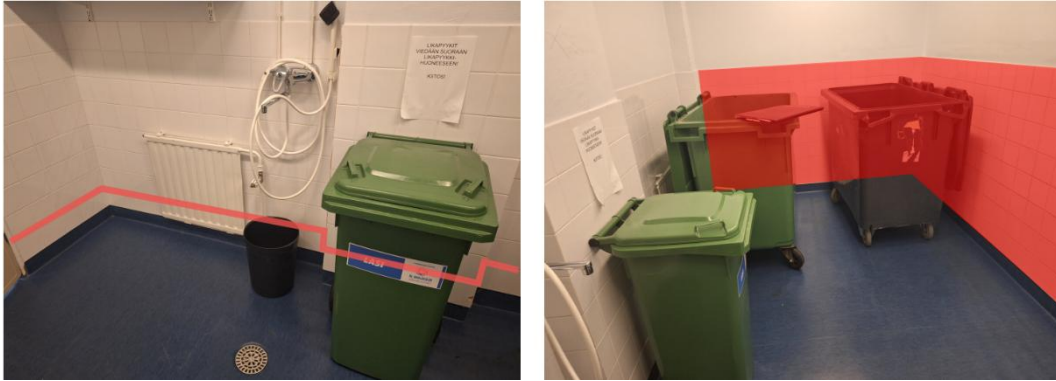
- Muovimatto poistetaan kokonaan lattiasta.
- Kivirakenteisilta seiniltä puretaan alaosasta yksi laattarivi, jotta muovimaton seinällenosto saadaan järkevästi poistettua (alla olevassa kuvassa esitetty punaisella viivalla).
- Levyrakenteisilla seinillä purkulaajuus ulotetaan seinälaatoituksen yläpintaan (alla olevassa kuvassa esitetty punaisena alueena). Levyrakenteet puretaan porrastaen, muiden levyseinäpurkujen tapaan.

- Mikäli tilassa on puiset karmirakenteet, todennetaan niiden alapäiden kunto karmien peitelistat poistamalla ja karmi-seinäliittymä tutkimalla.

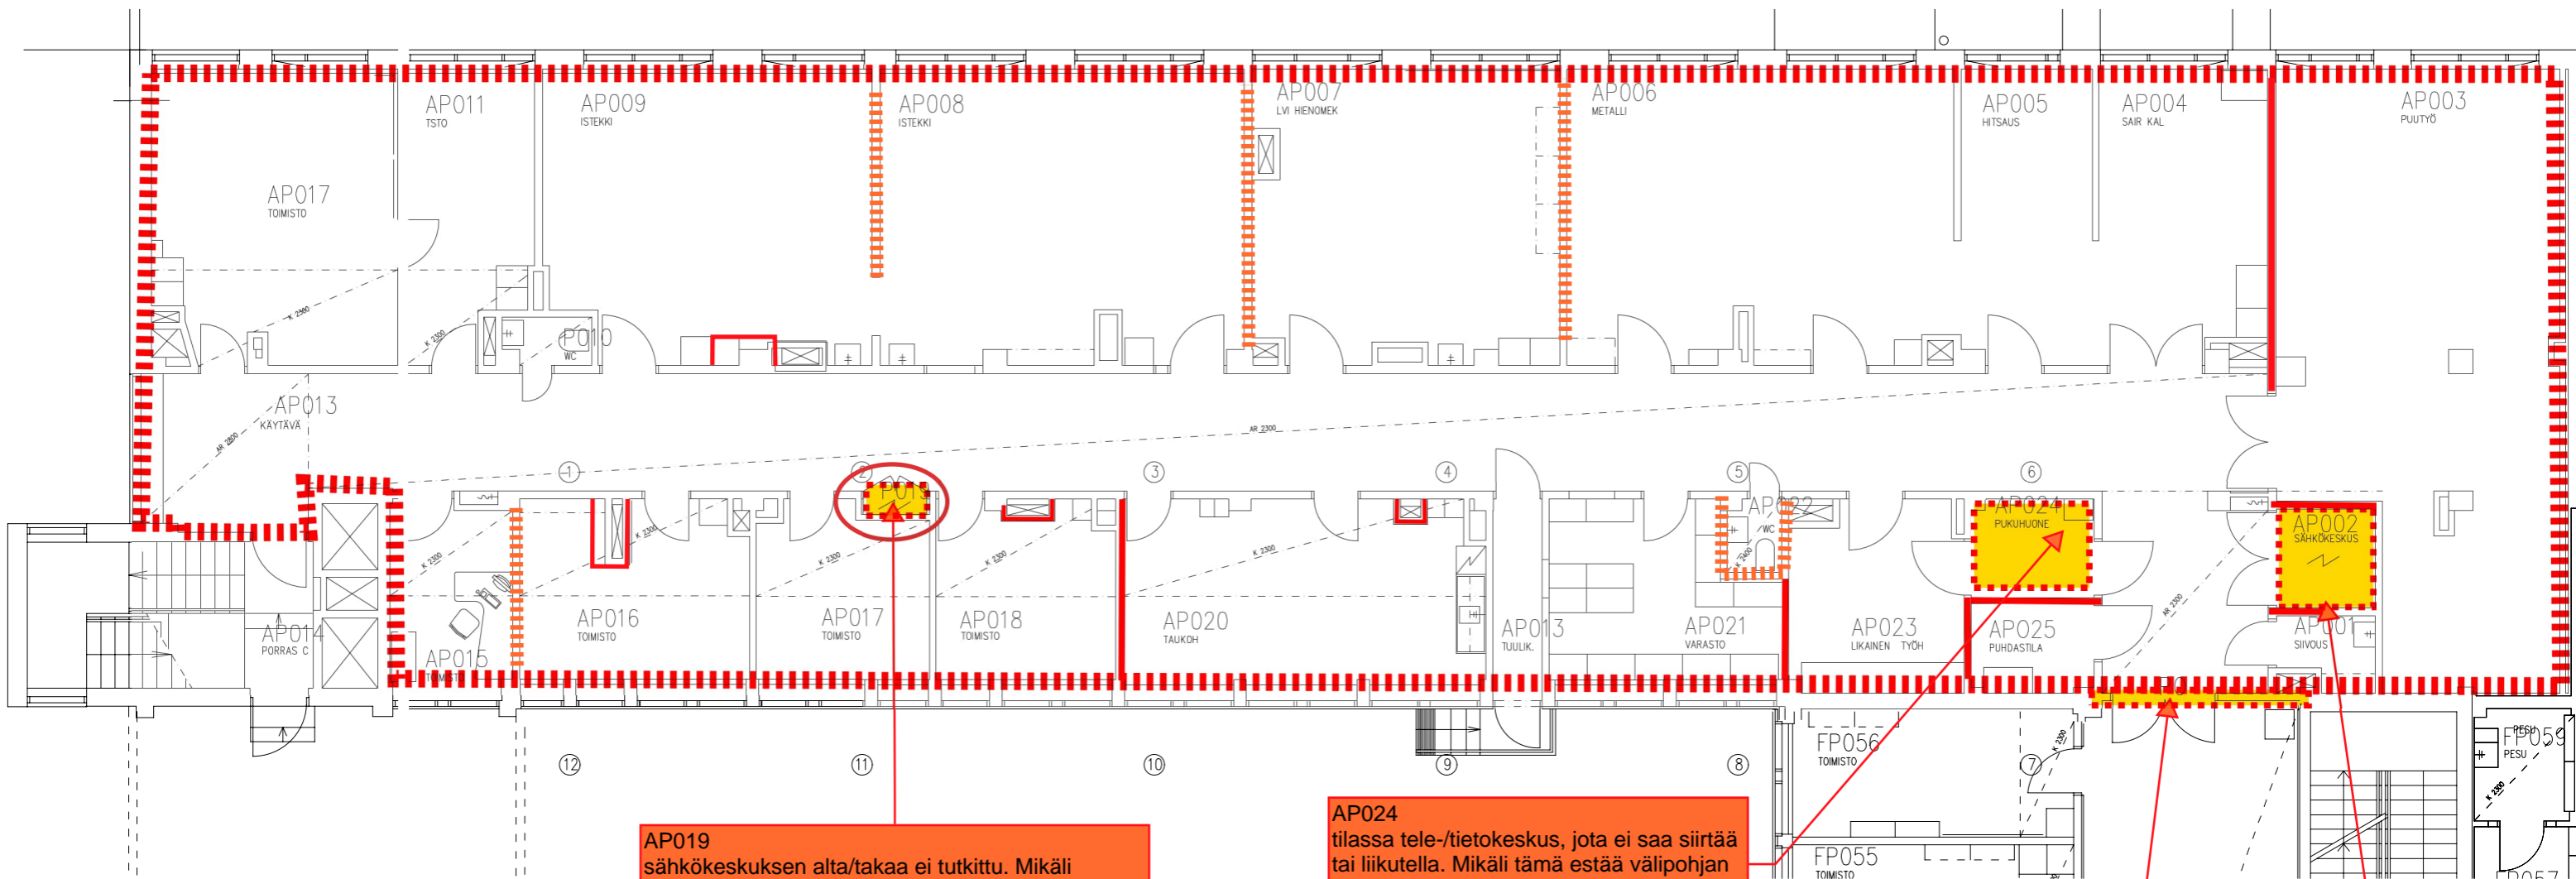
AP019 sähkökeskuksen alta/takaa ei tutkittu. Mikäli keskus estää kevyiden rakenteiden purkamisen, tulee korjaus/purkutarve arvioida erikseen. Oven kynnyksen ympäristössä havaittu kohonnut pintakosteuden vertailuarvoja.

AP024 tilassa tele-/tietokeskus, jota ei saa siirtää tai liikutella. Mikäli tämä estää välipohjan rakenteiden purkamisen, tulee korjaus/purkutarve arvioida erikseen.

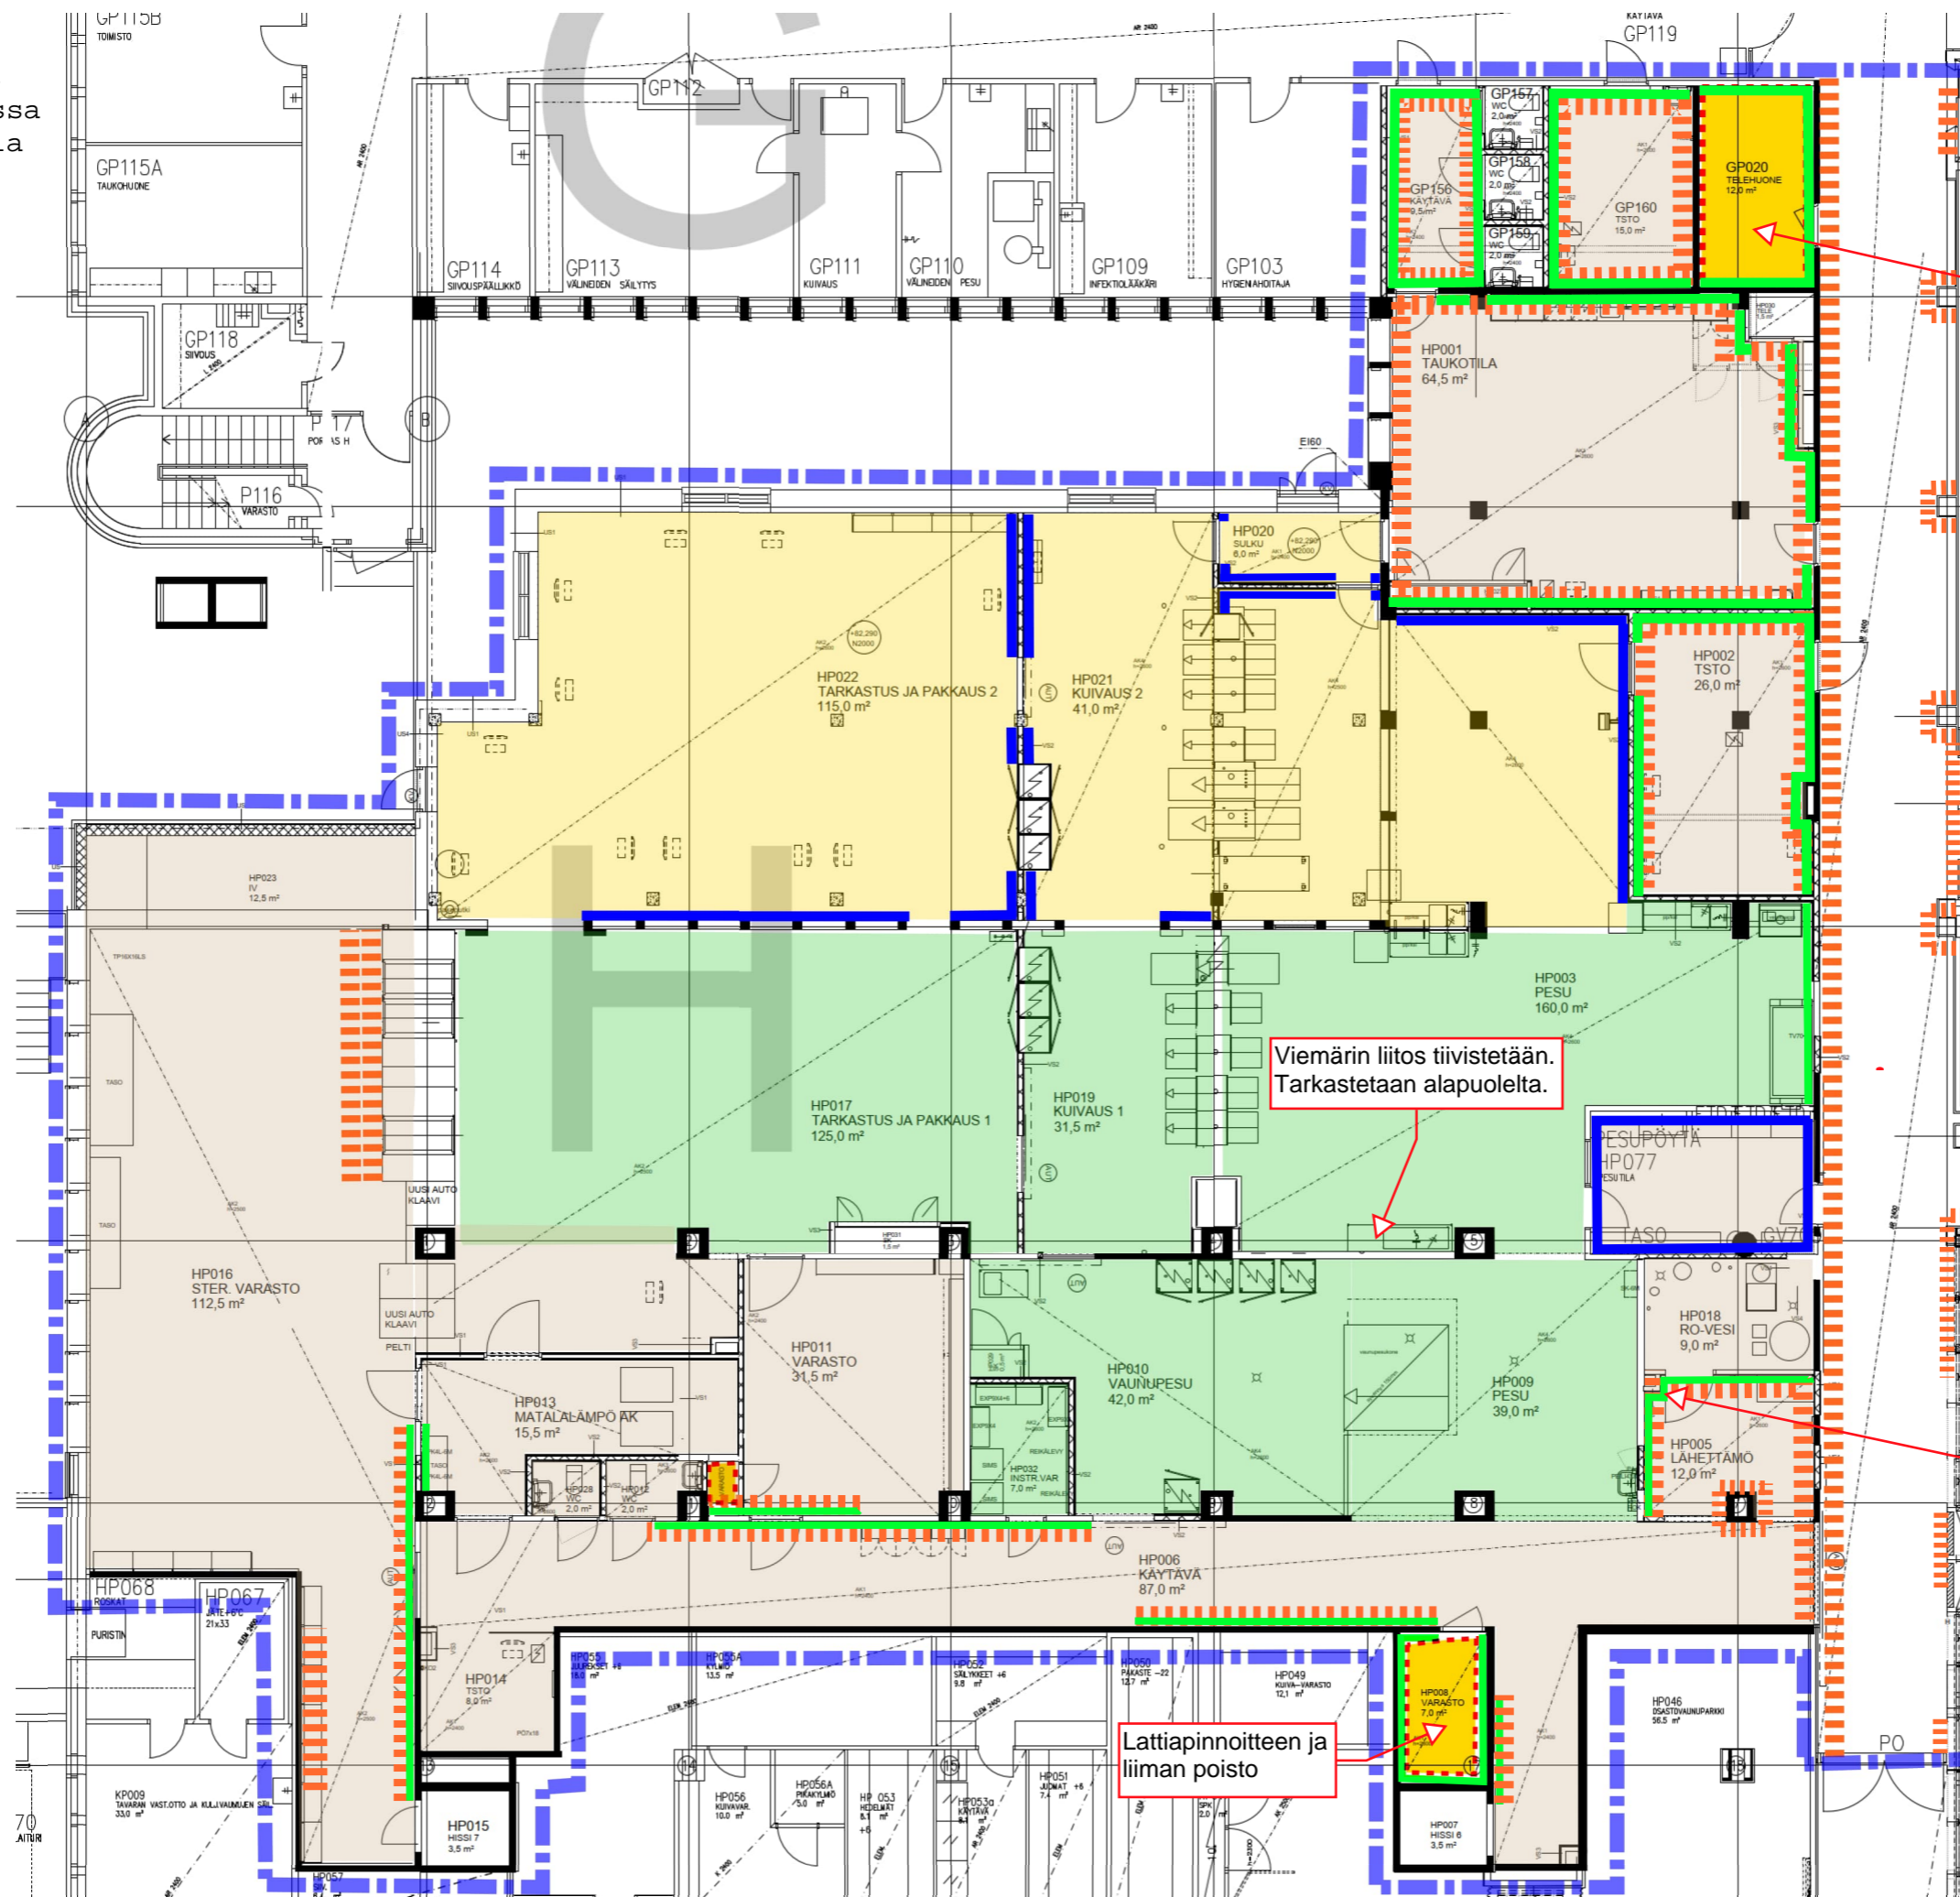
muovimatto,  
seinällenostot  
toteutettu  
pääosin hyvin

Lattianpinnoite ja  
liima poistetaan

Viemärin liitos tiivistetään.  
Tarkastetaan alapuolelta.

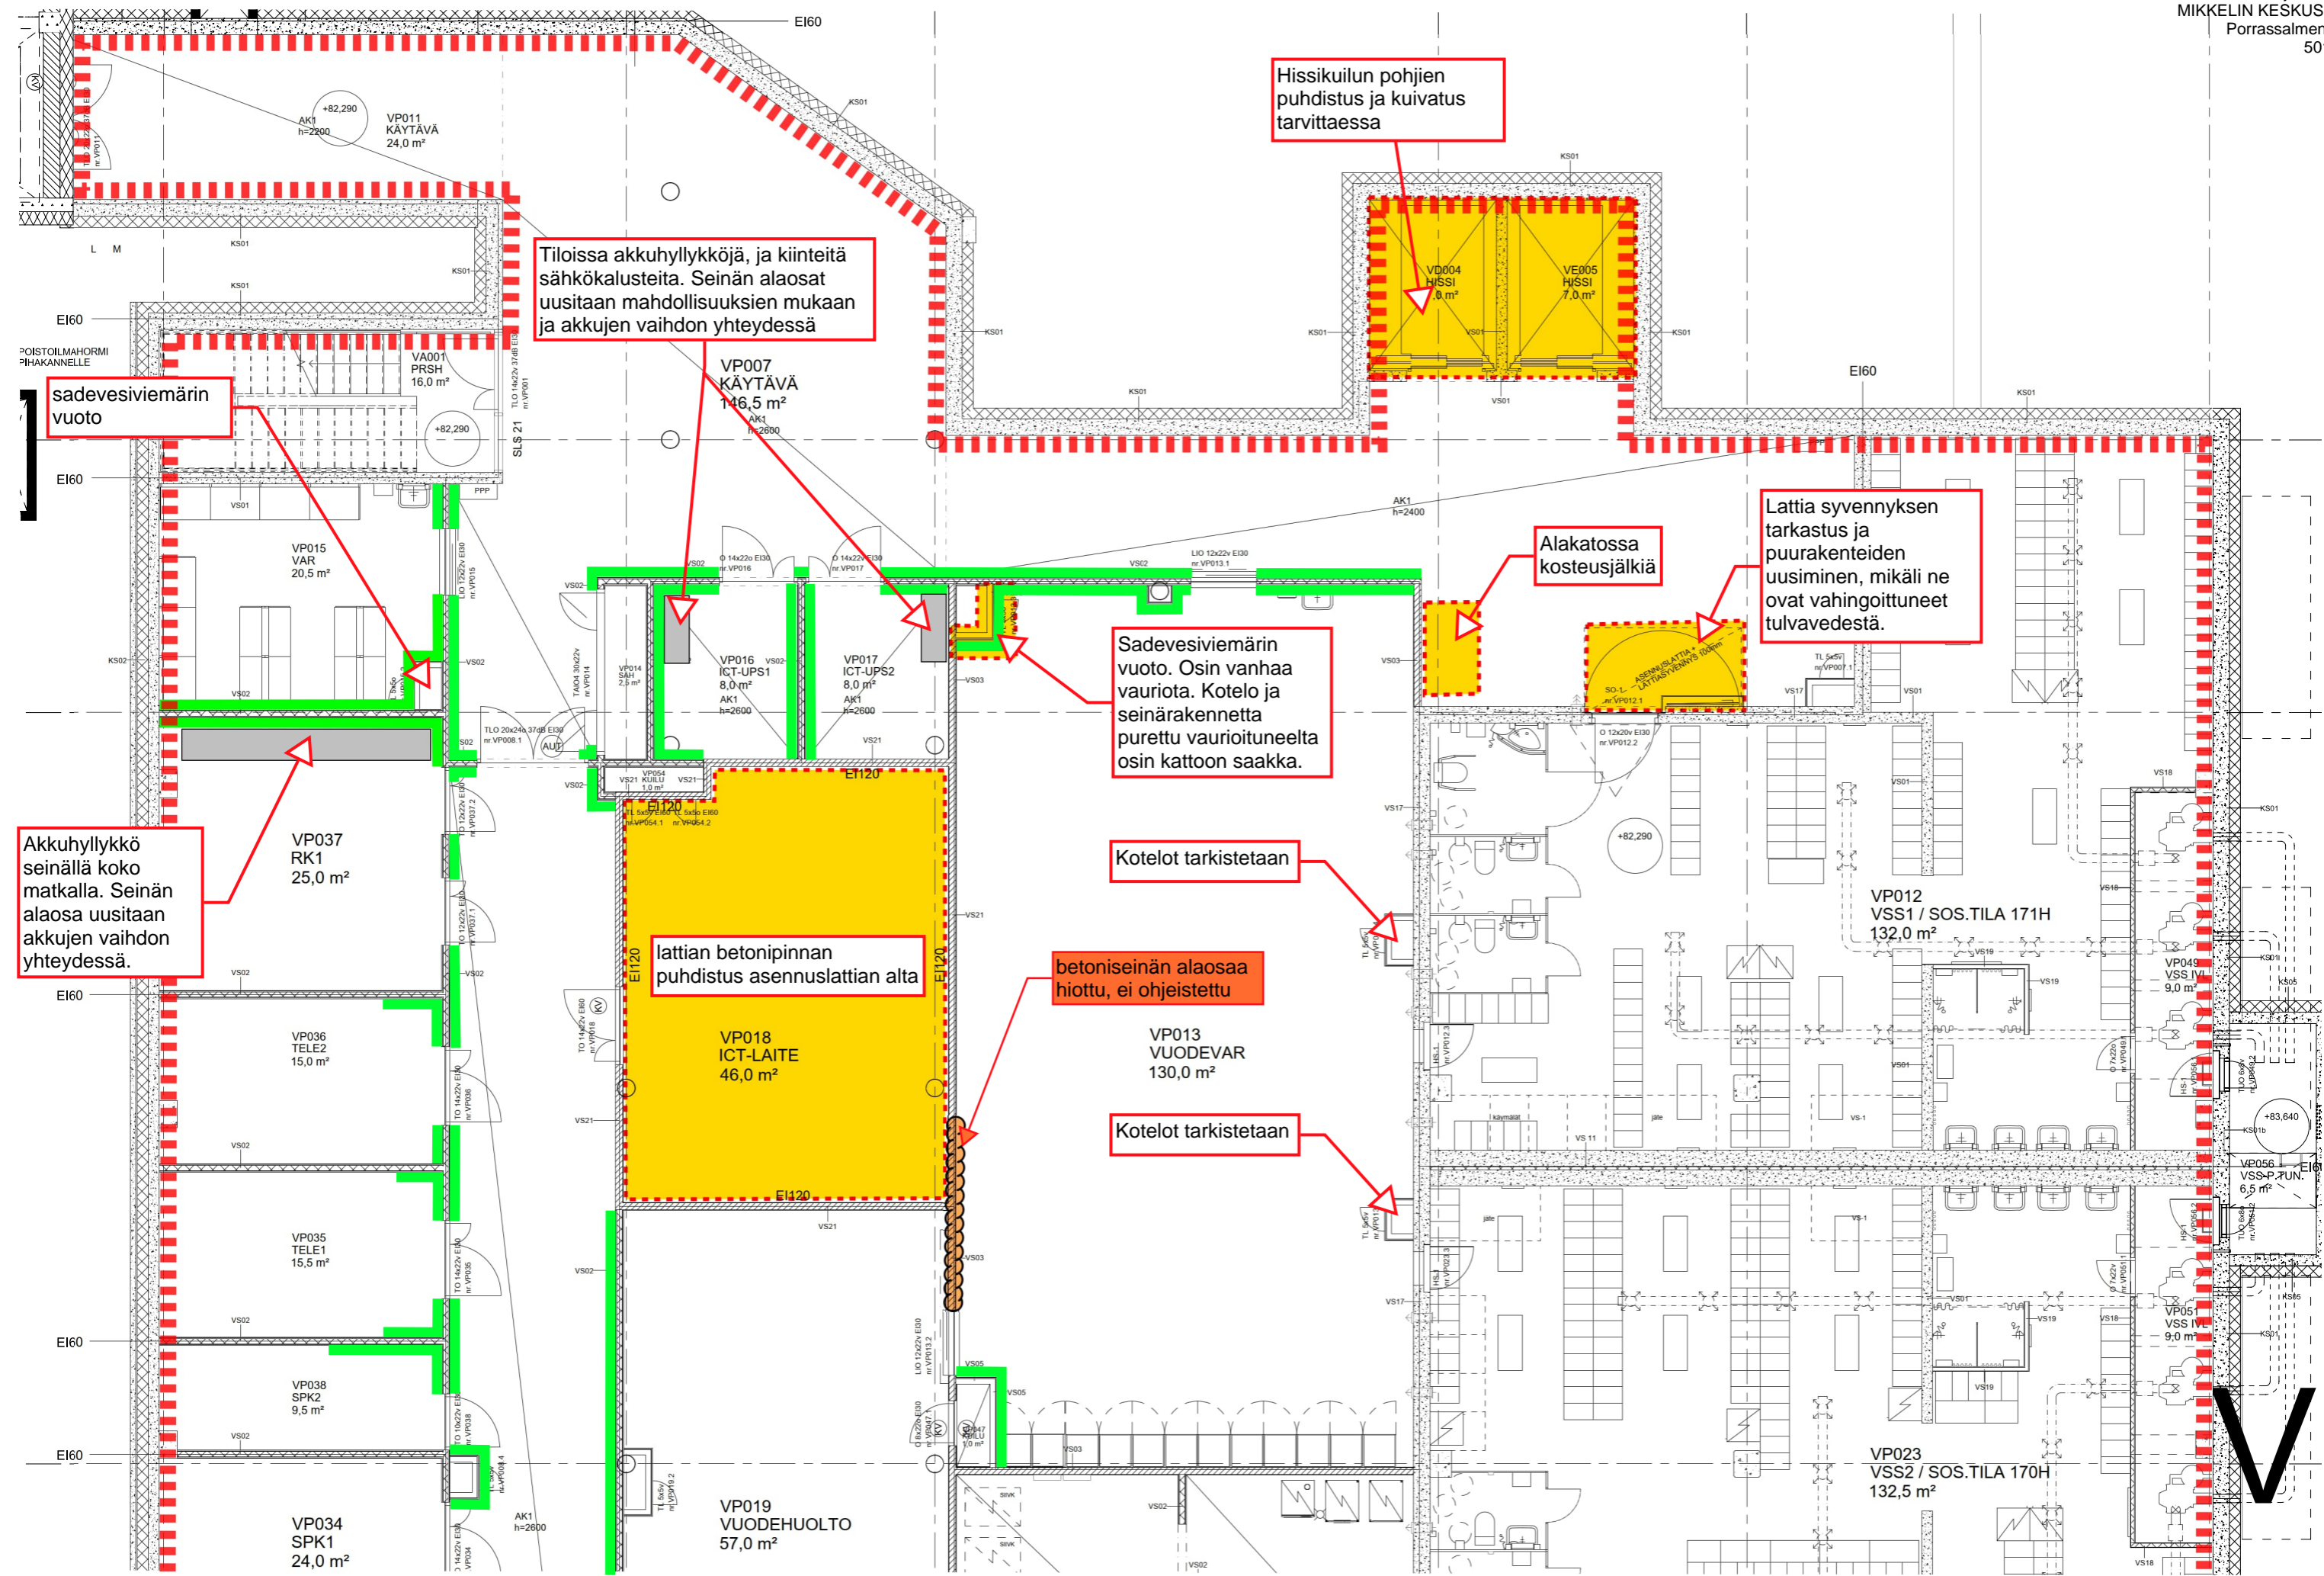
Hissikuilun pohjen puhdistus ja kuivatus tarvittaessa

Tiloissa akkuhylykköjä, ja kiinteitä sähkökalusteita. Seinän alaosat uusitaan mahdollisuuksien mukaan ja akkujen vaihdon yhteydessä

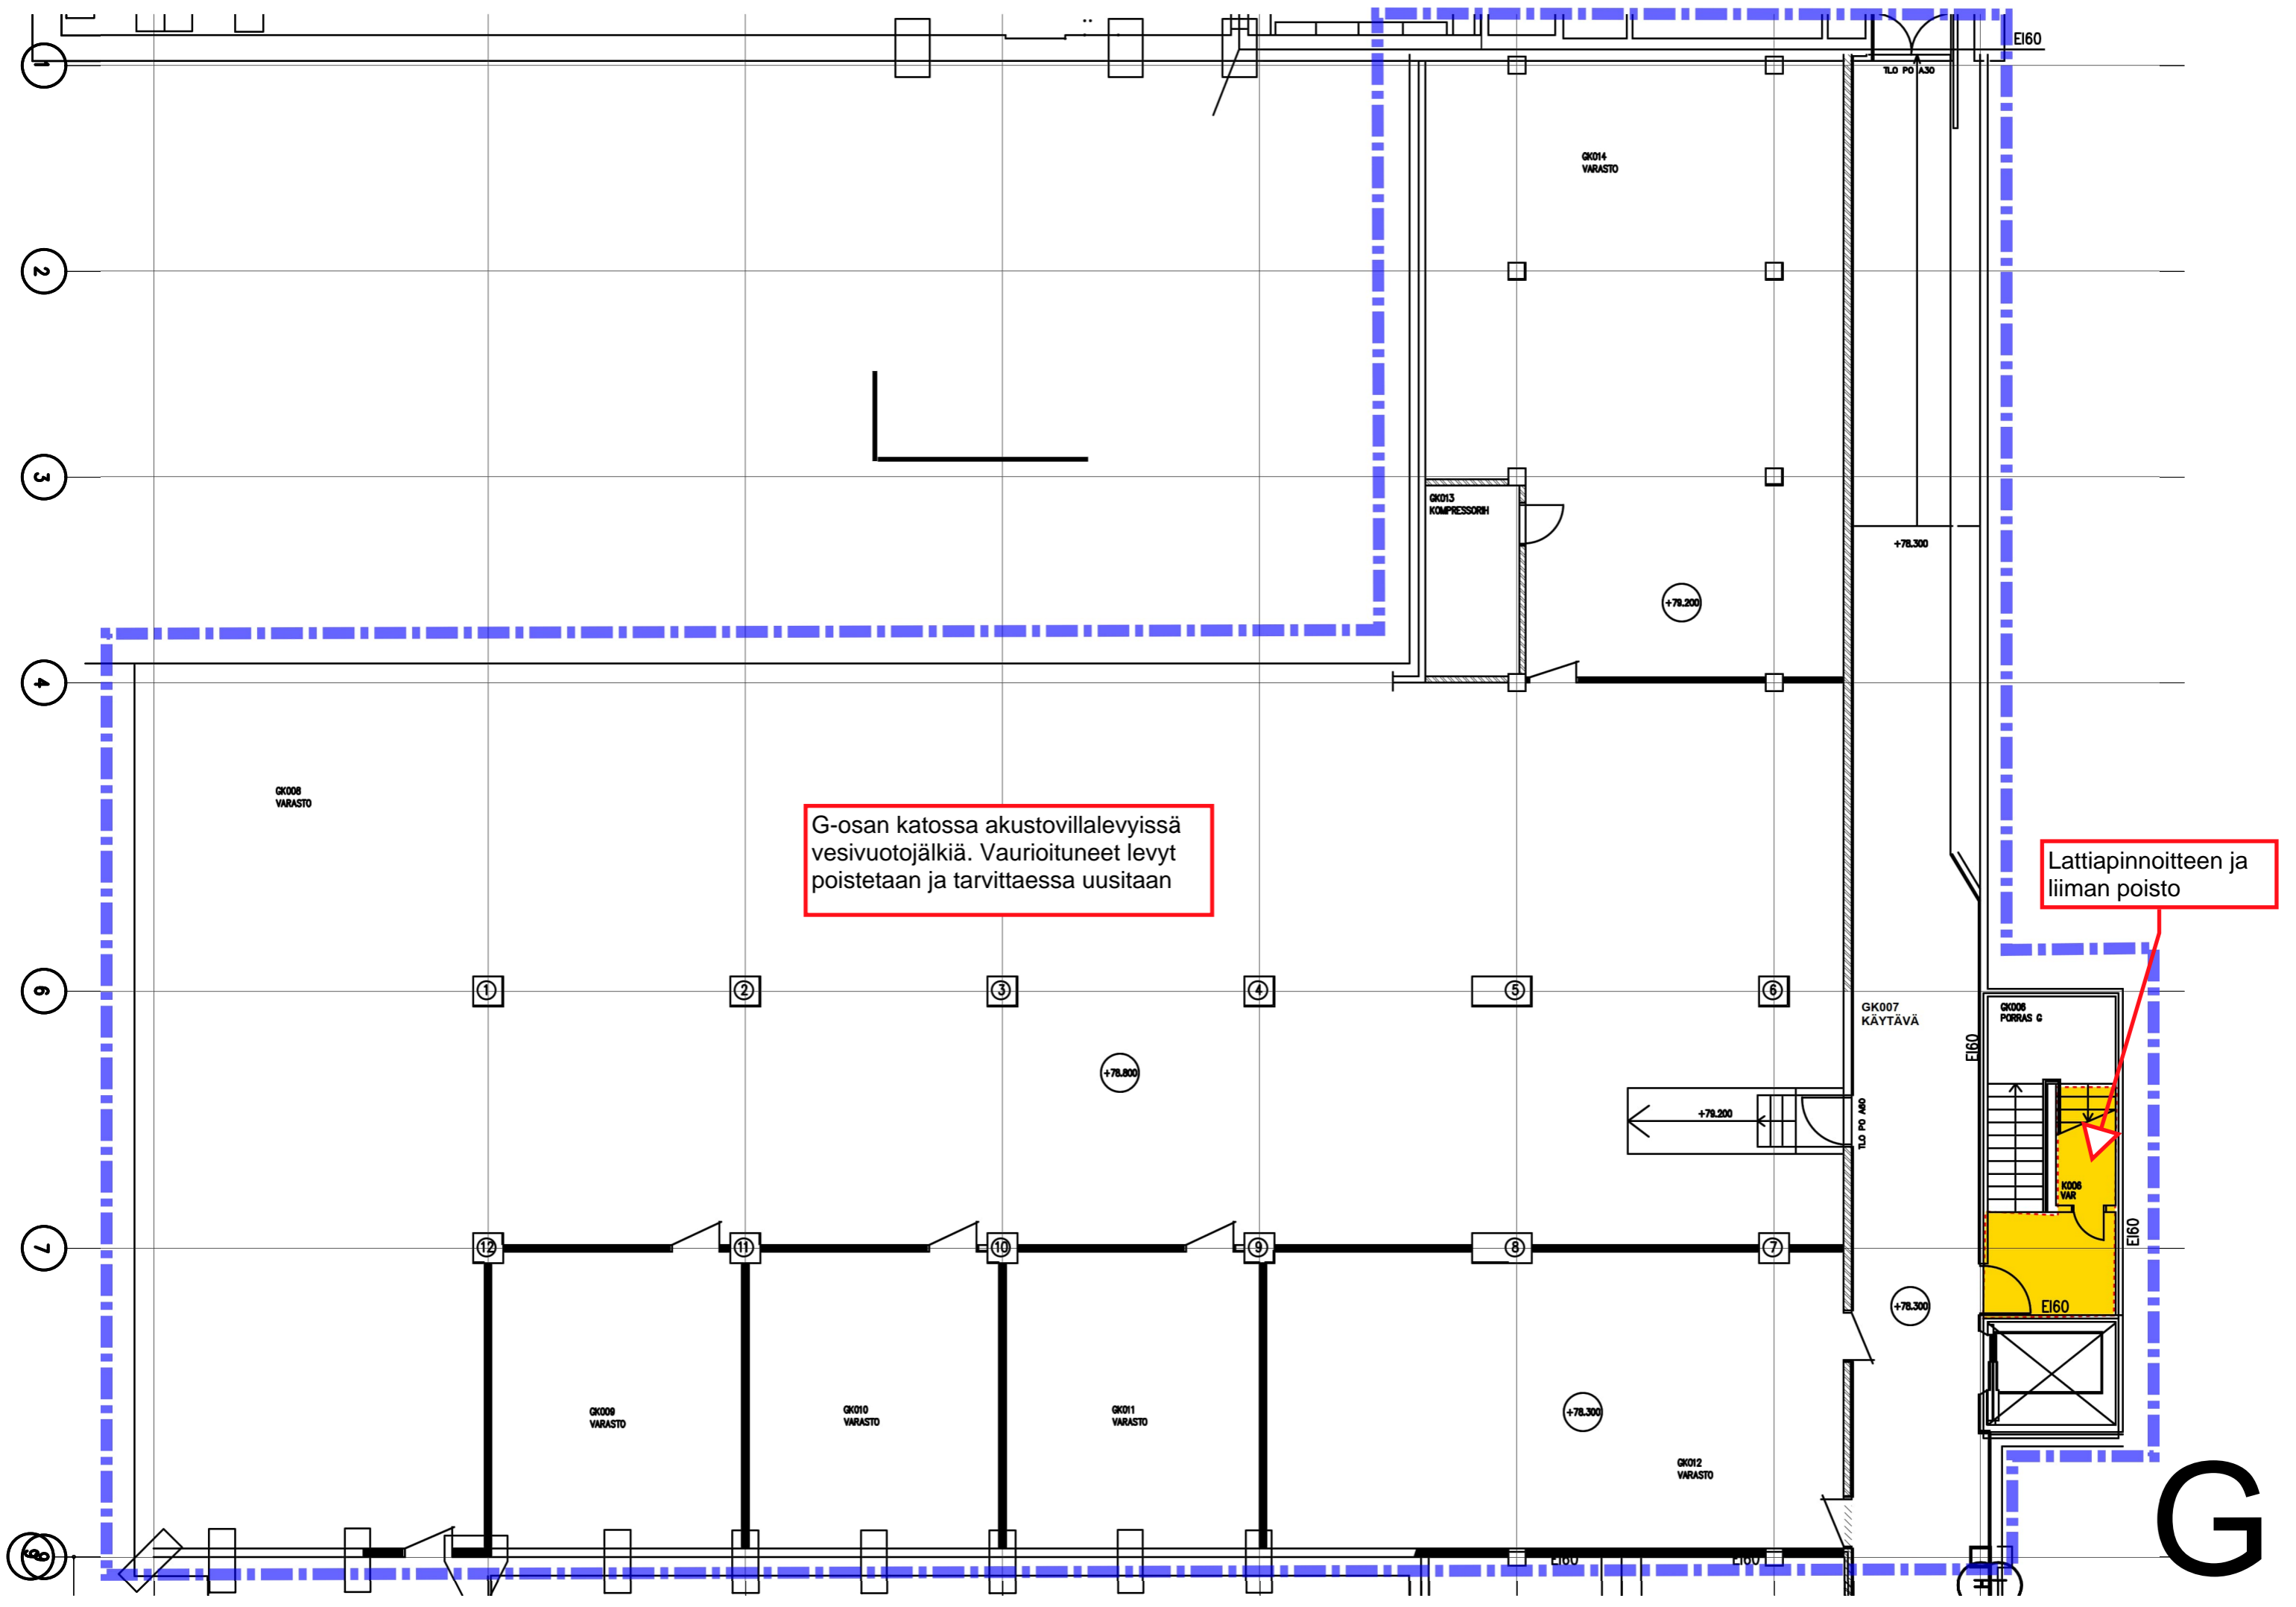
G-osan katossa akustovillalevyissä vesivuotojälkiä. Vaurioituneet levyt poistetaan ja tarvittaessa uusitaan

Lattiapinnoitteen ja liiman poisto

Lattiapinnoitteen purkaminen ja liiman hionta n.300mm etäisyydelle seinärakenteesta. Huonosti kiinni oleva lattiatasoite poistetaan.

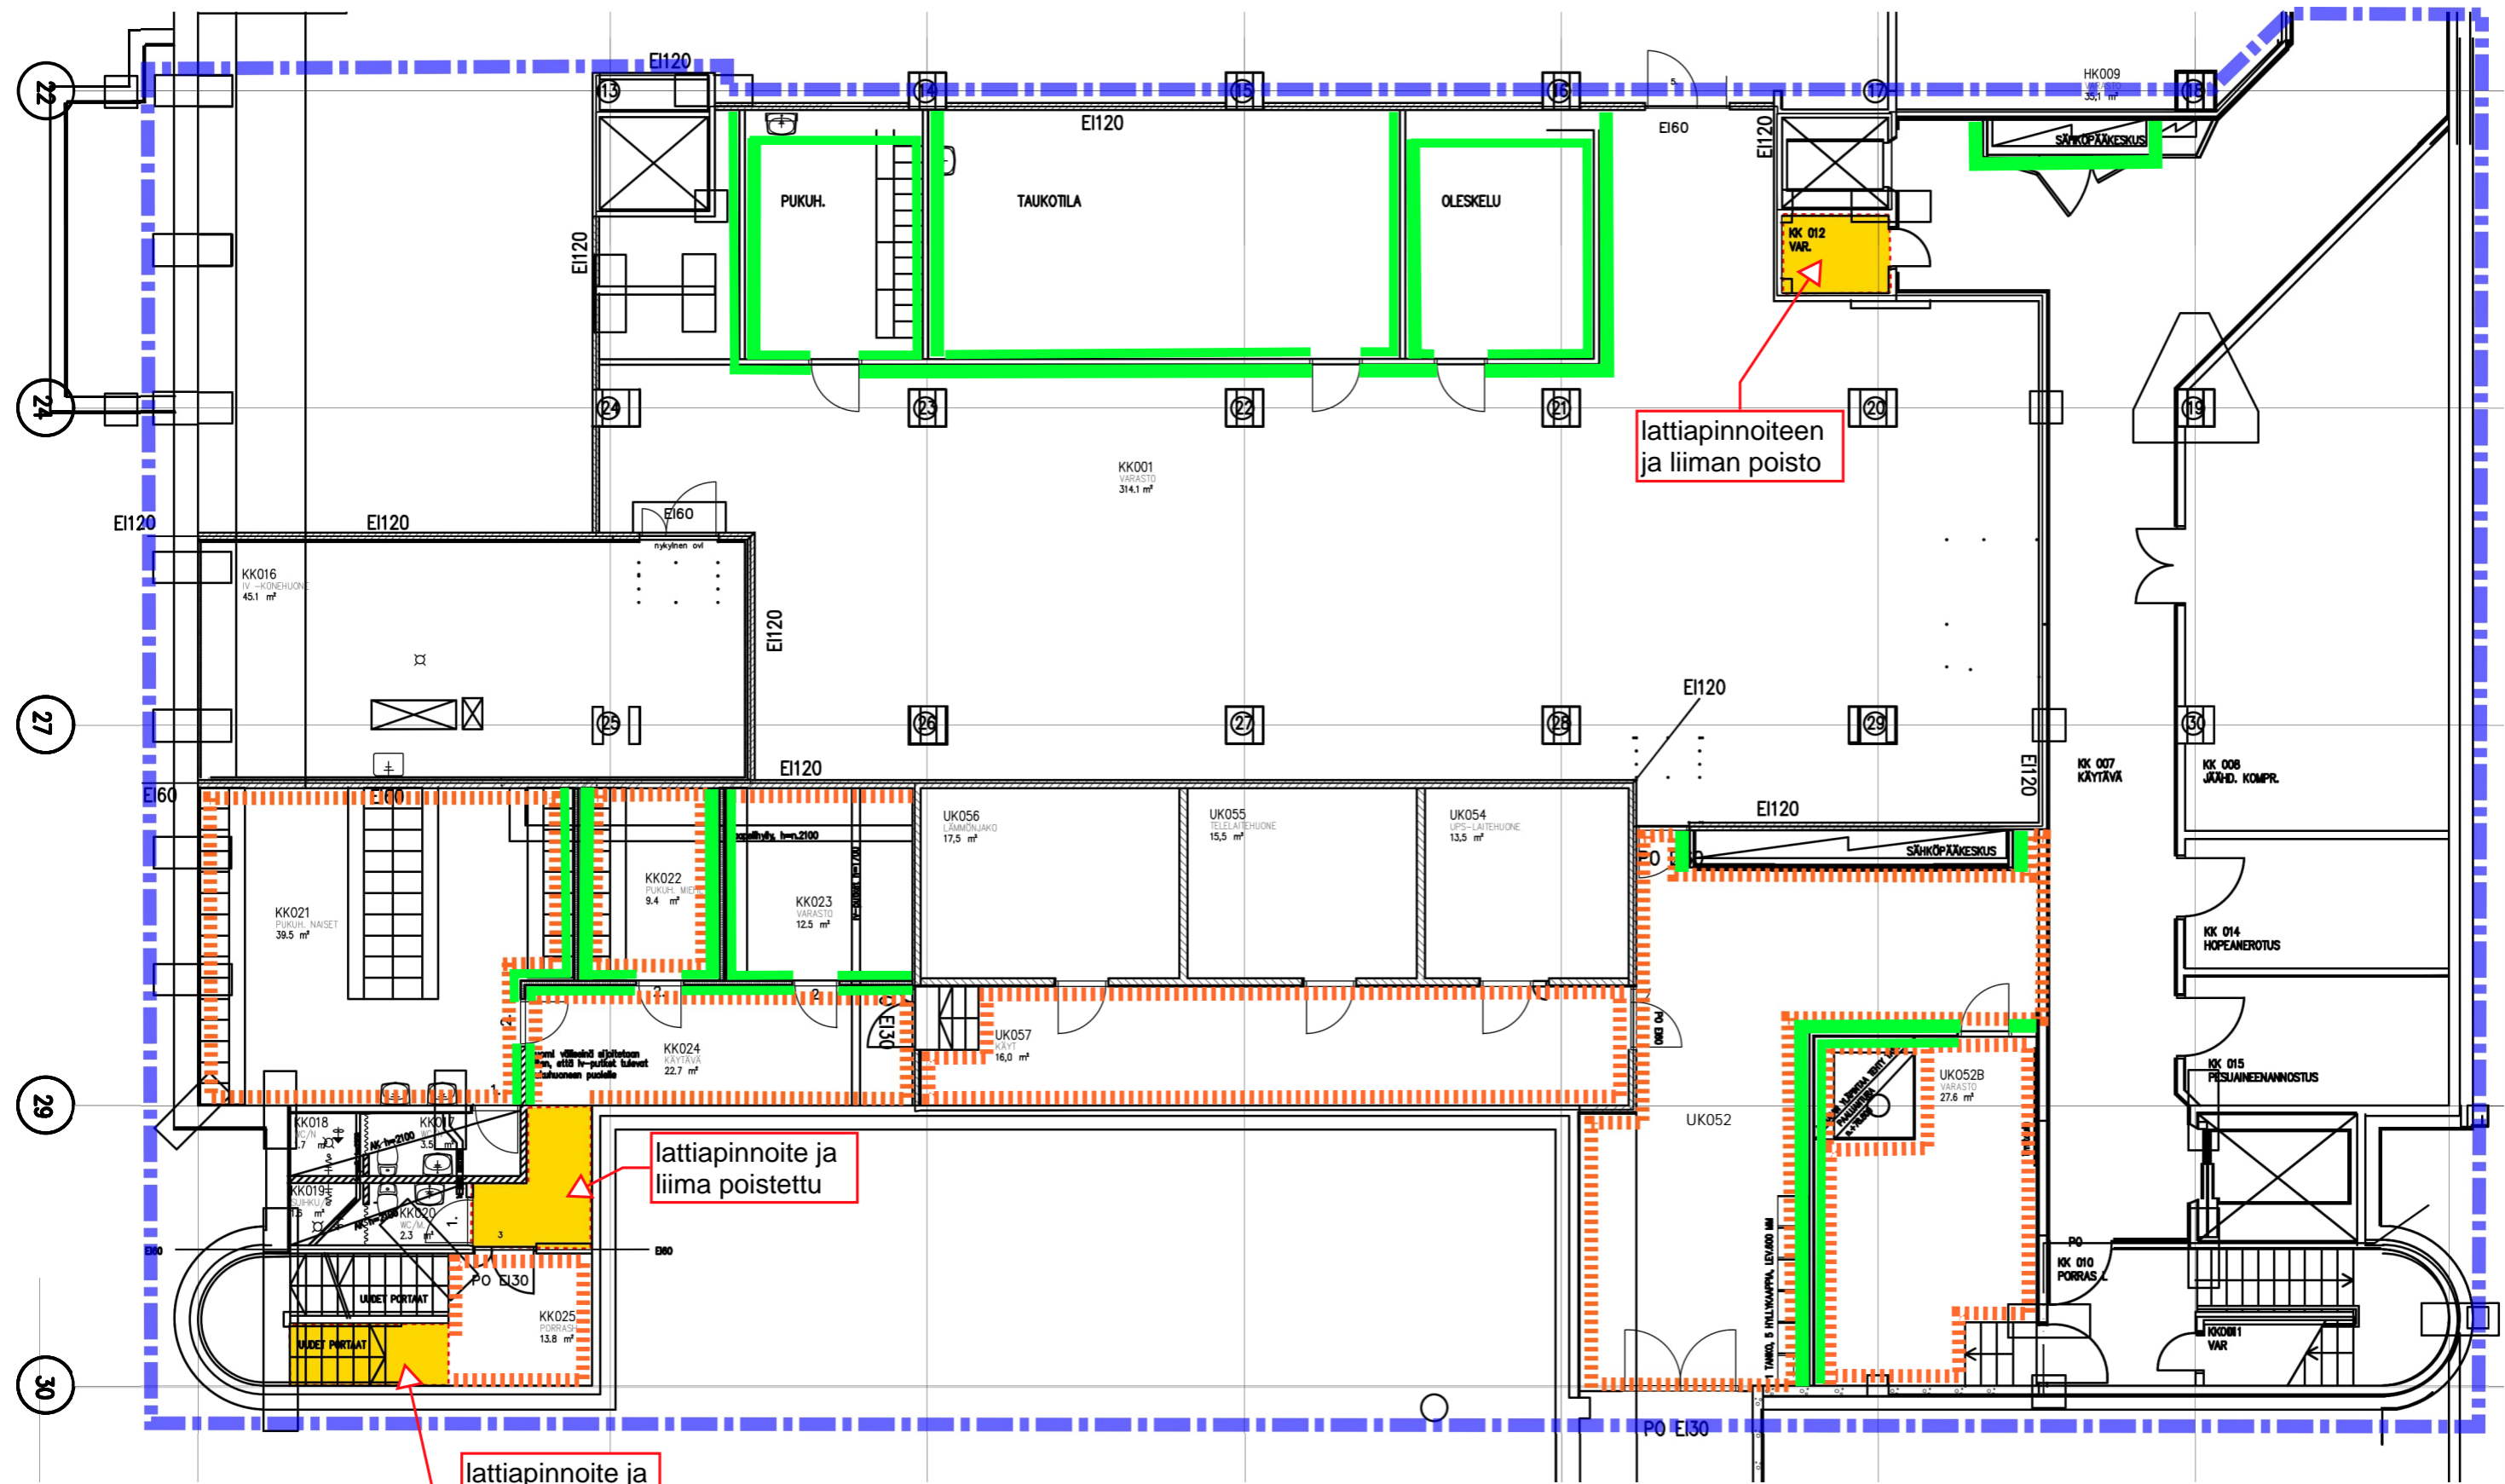
lattiapinnoite ja liima poistettu

lattiapinnoite ja liiman poisto
