# Korjaustarveselvitys

MIKKELIN KESKUSSAIRAALA

TULVAVESIVAHINGON AIHEUTTAMAT TOIMENPITEET

LOPPUDOKUMENTAATIO

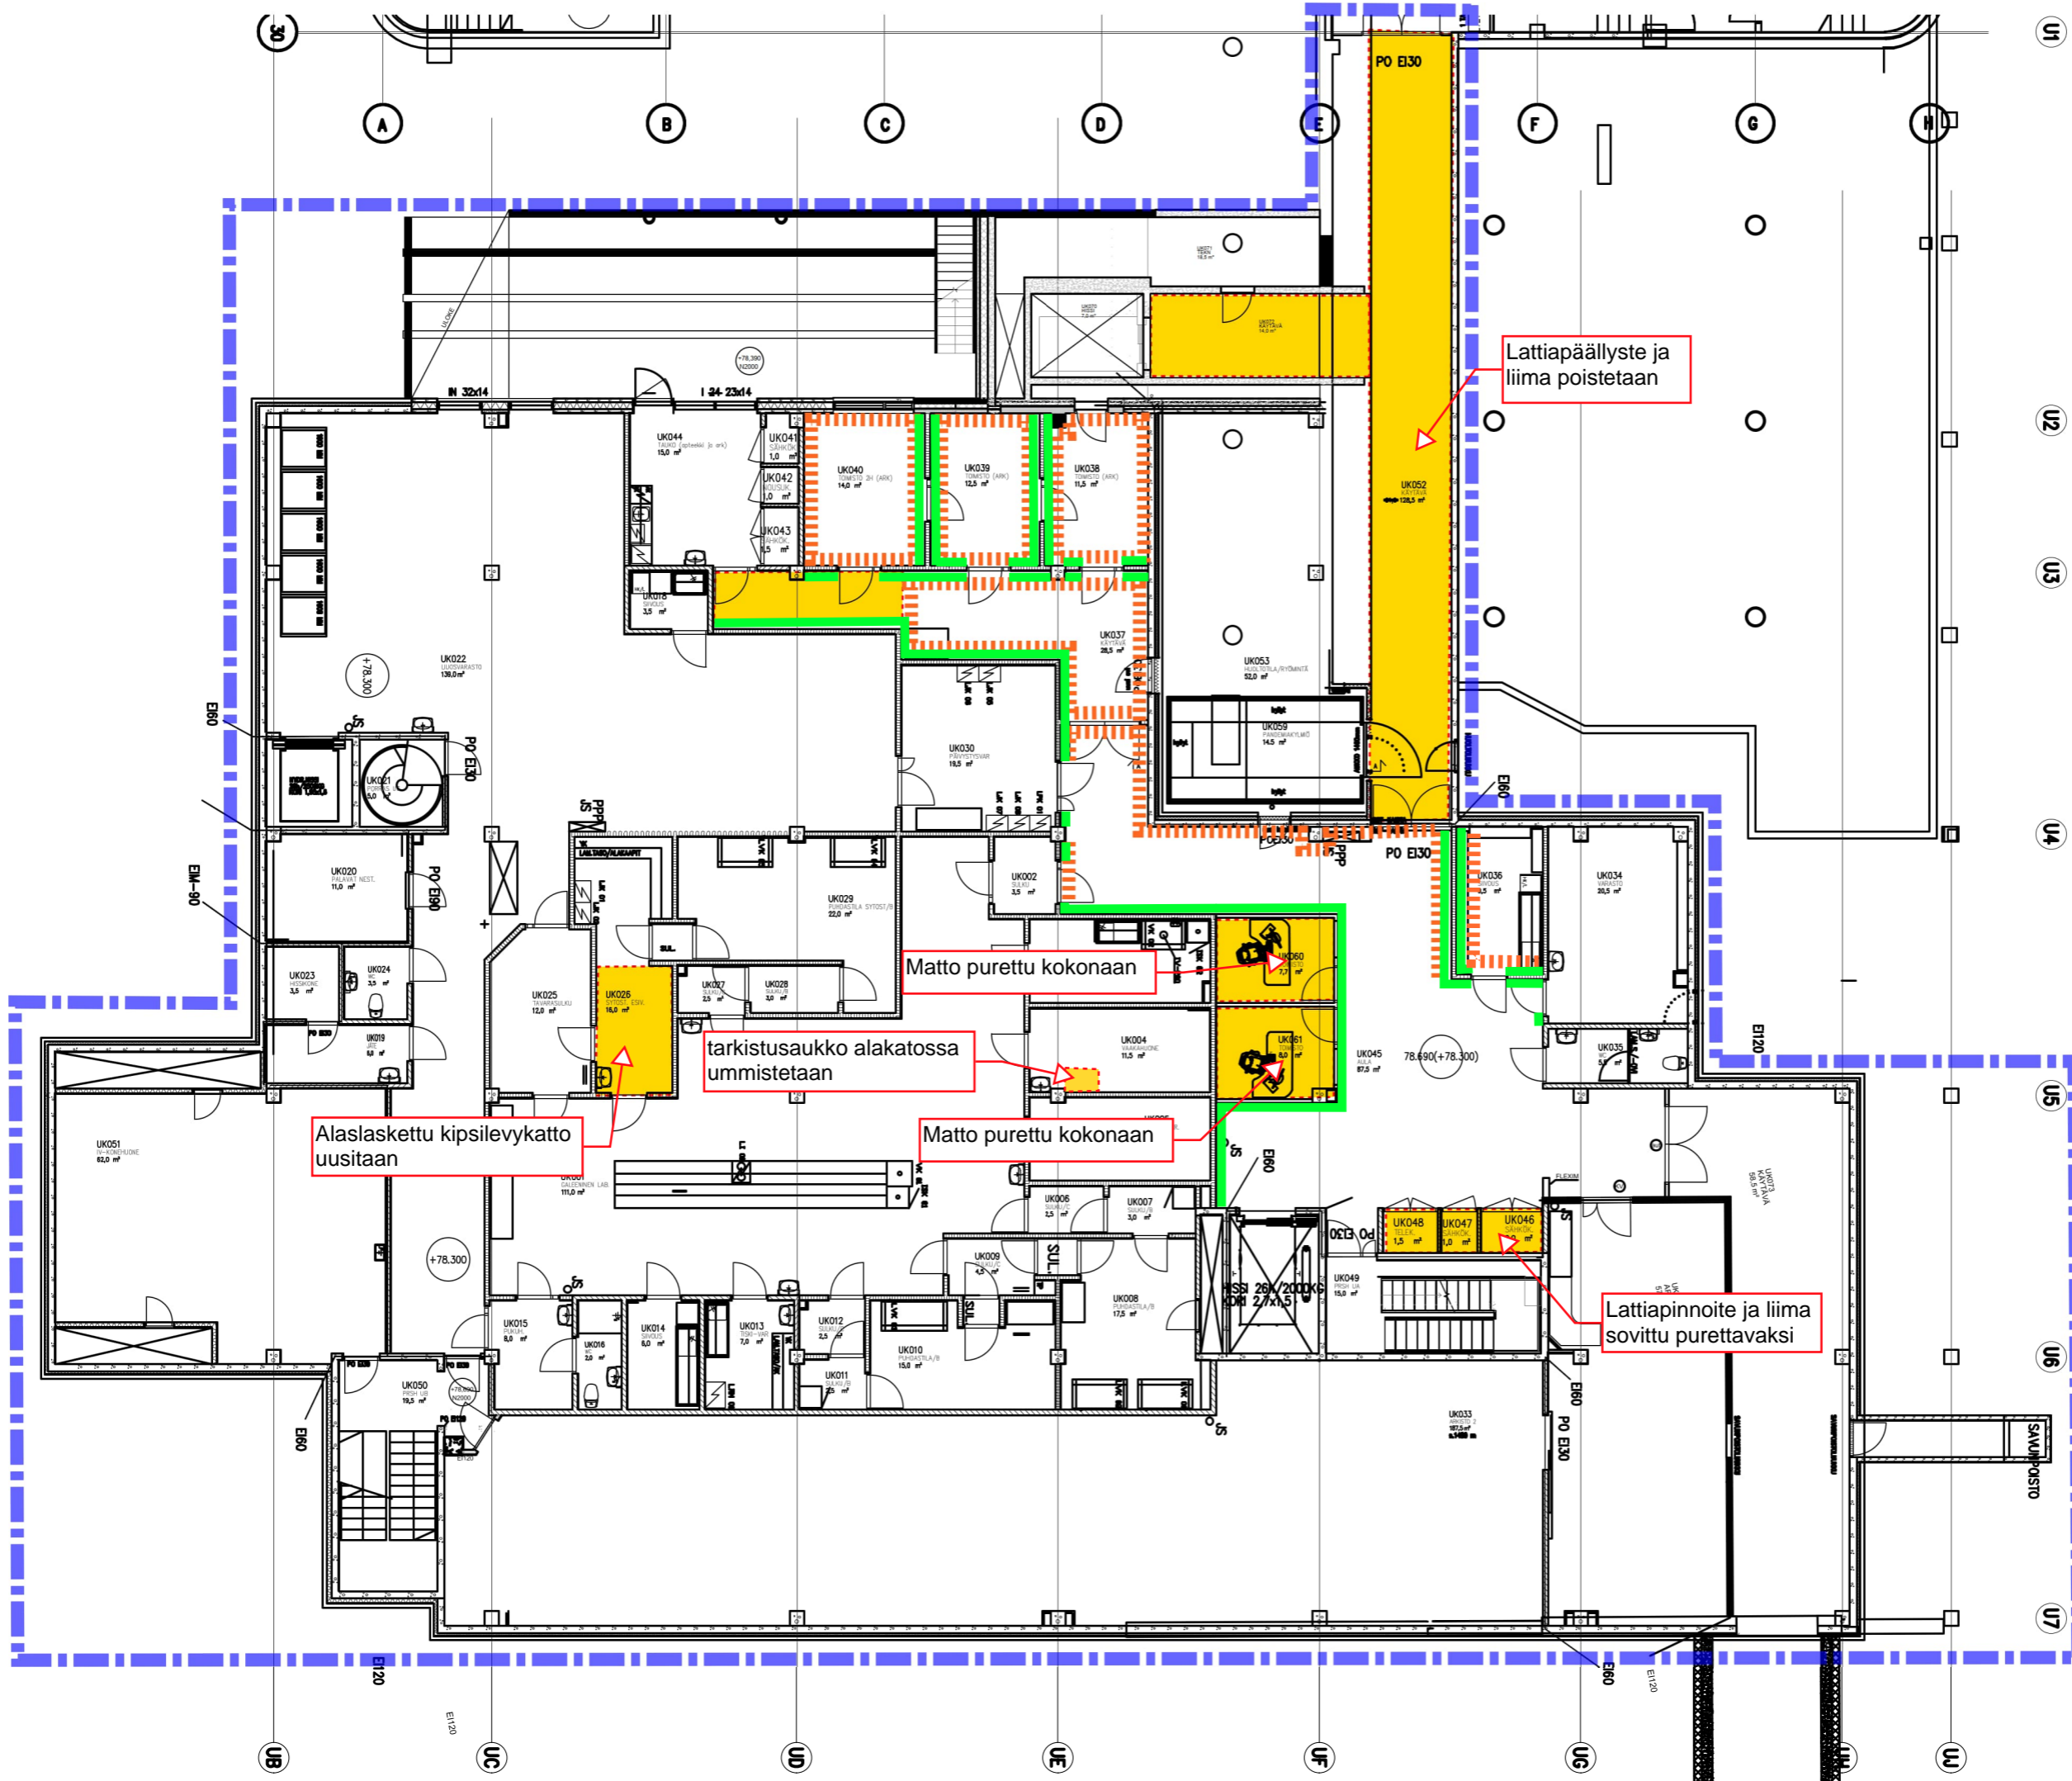
# U-OSA K-KERROS

Matto purettu kokonaan

Lattiapäällyste ja liima poistetaan

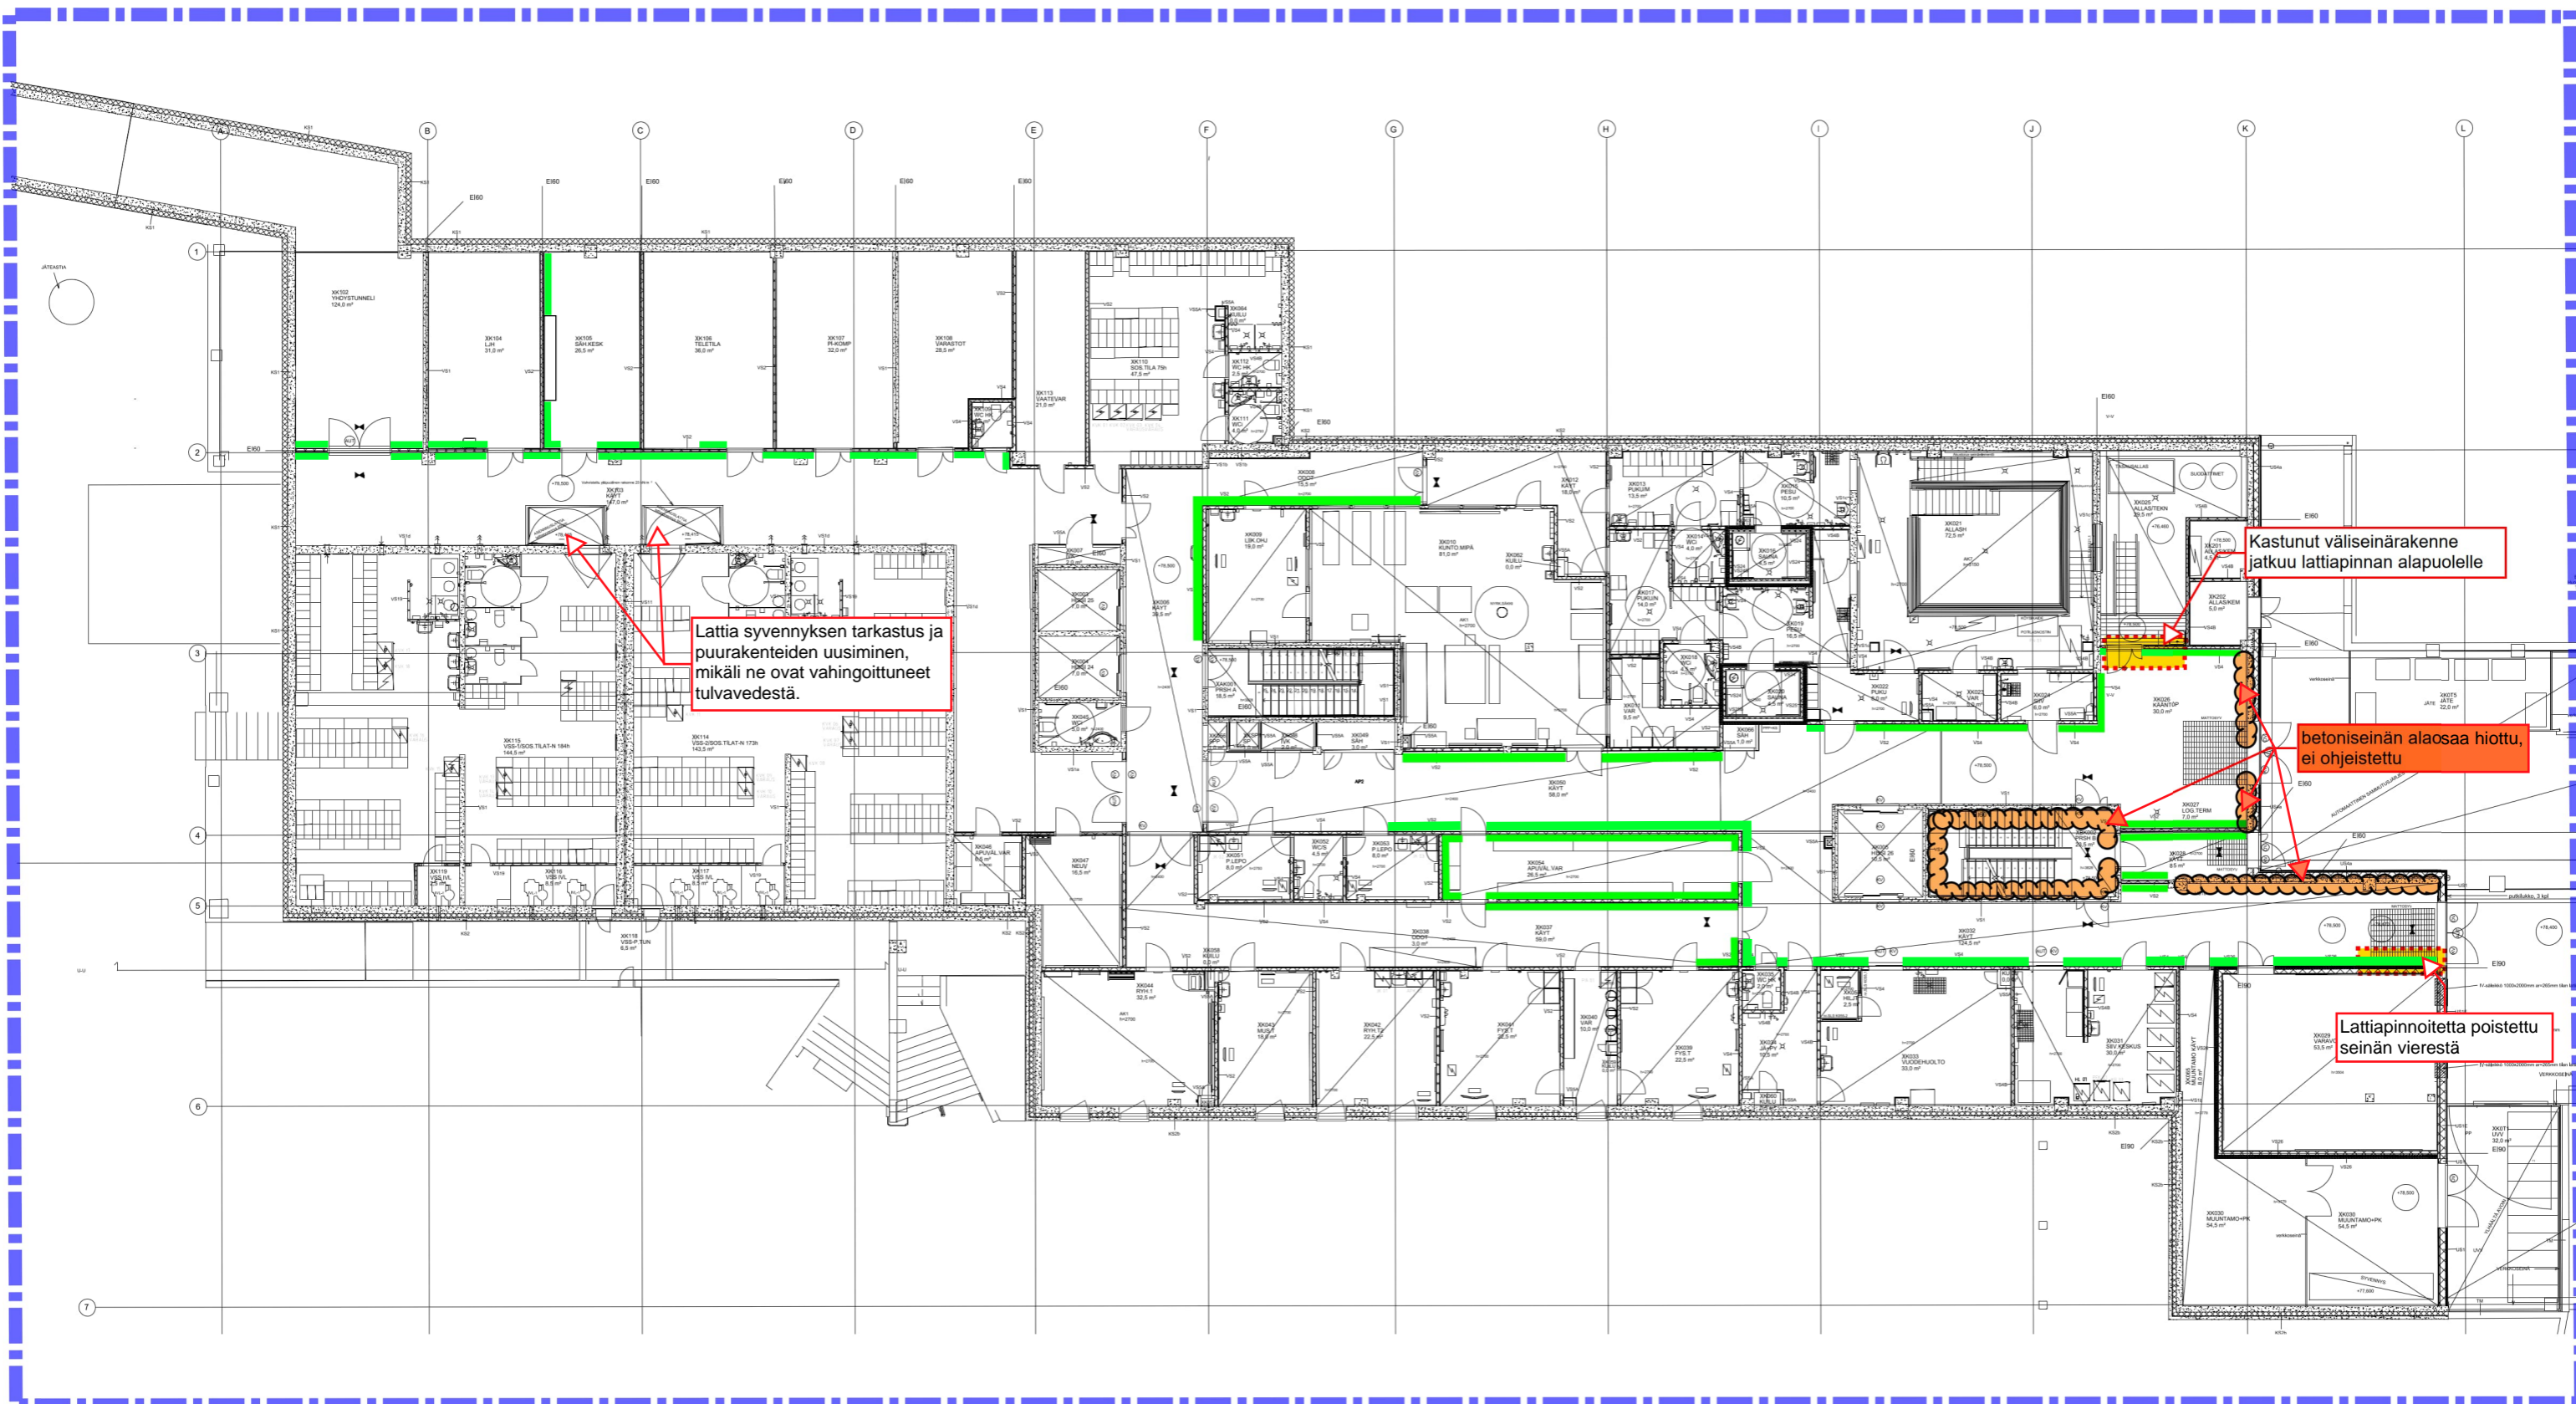
Kastunut väliseinärakenne jatkuu lattiapinnan alapuolelle

Lattia syvennyksen tarkastus ja puurakenteiden uusiminen, mikäli ne ovat vahingoittuneet tulvavedestä.
